RELATÓRIO 10

Análise Georreferenciada dos dados de Monitoramento da Cidade de Petrópolis

DIAGNÓSTICO DO SISTEMA VIÁRIO DA
CIDADE DE PETRÓPOLIS (1ª PARTE)

PROJETO: PET-24.896

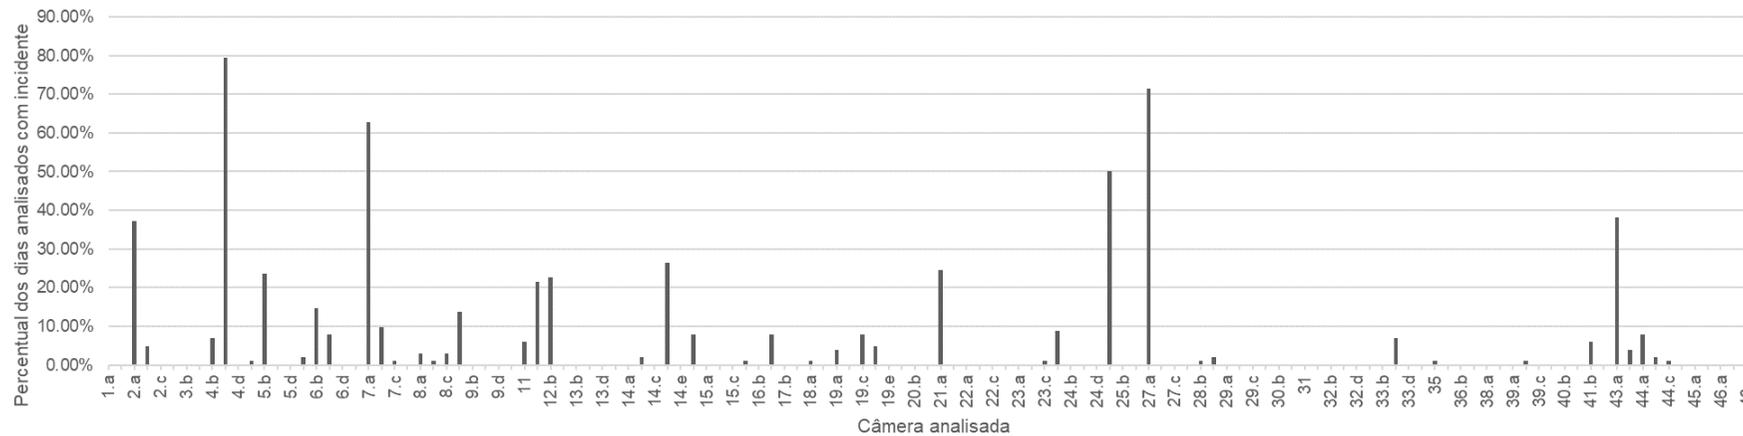
Figura 3.1: Resultado da frequência diária de incidentes das subcategorias I.a (a) e I.b (b)

Meio-fio amarelo - Placa de proibido parar e estacionar
Subcategoria I.a

Conforme a figura 3.1 (a), existe uma frequência grande de desrespeito à sinalização da proibição de parada, com valores perto de 80% dos dias aferidos na câmera 4.c. Para fins de análise mais aprofundada, foram identificadas as câmeras 2.a; 4.c; 5.b; 7.a; 12.a; 12.b; 14.d; 21.a; 25.a; 27.a e 43.a, a serem verificadas no capítulo 4.

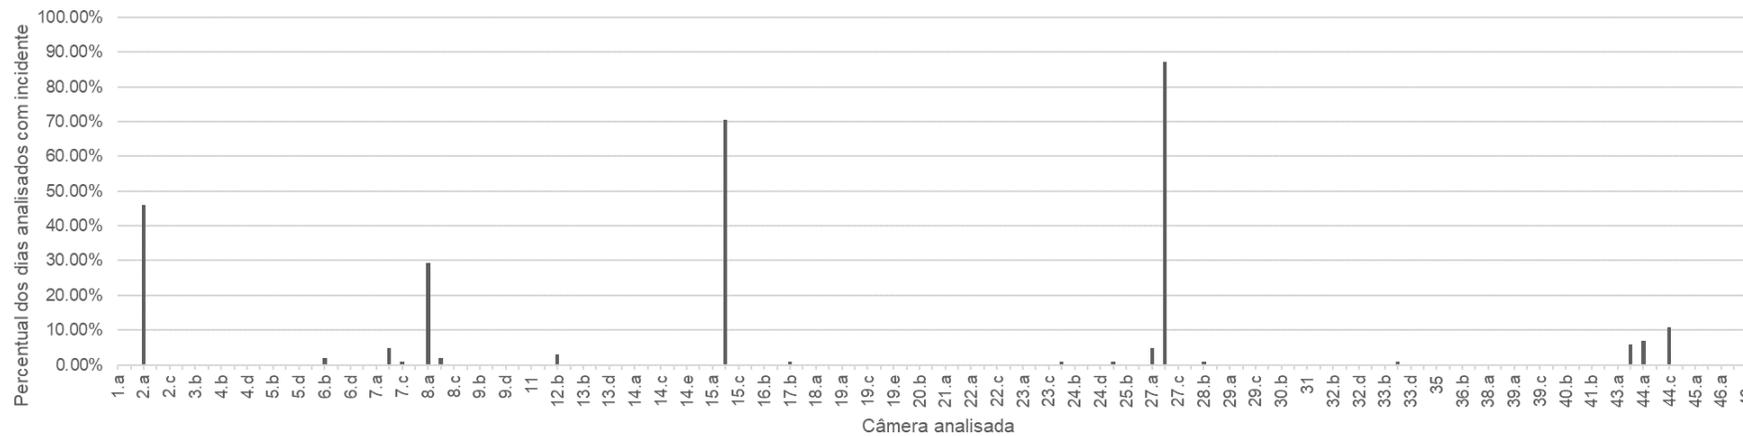
Ponto de táxi
Subcategoria I.b

Já a figura 3.1 (b) demonstra uma frequência grande em pontos localizados, o que pode ser justificado pela ausência de pontos de táxi na maioria das vias monitoradas pelas câmeras. Para fins de análise mais aprofundada, foram identificadas as câmeras 2.a; 8.a e 27.b.

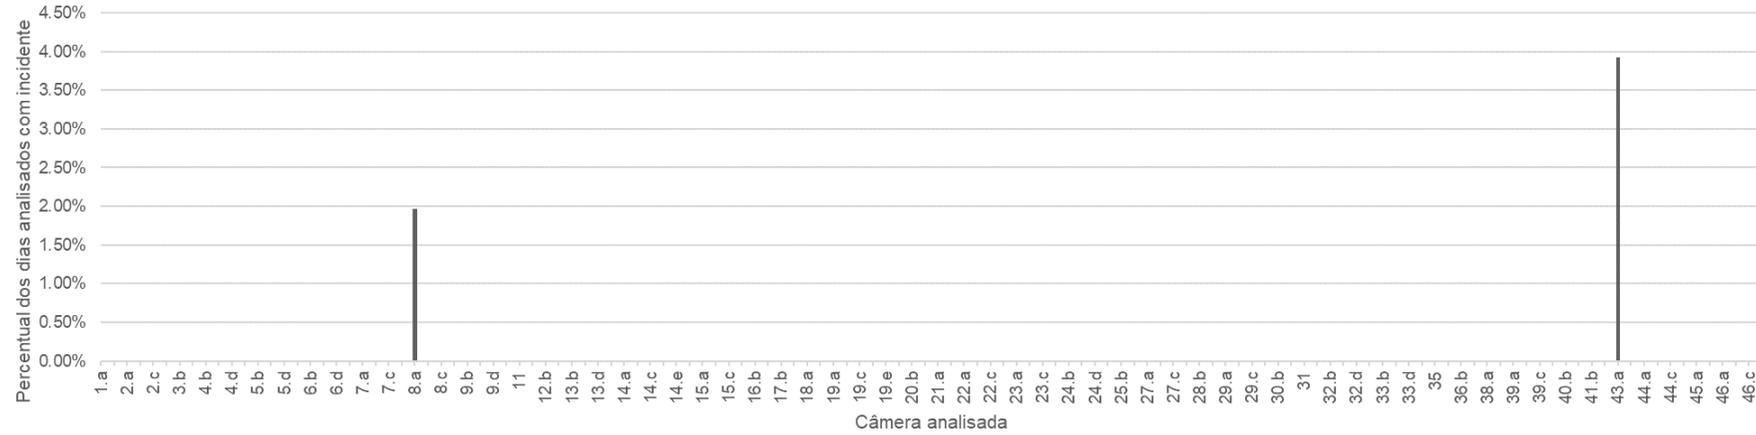
Figura 3.2: Resultado da frequência diária de incidentes das subcategorias I.c (a) e I.d (b)

Em áreas de carga e descarga
Subcategoria I.c

Conforme a figura 3.2 (a), existe uma frequência mínima de desrespeito as paradas de carga e descarga, com valores abaixo dos 4% dos dias aferidos na câmera. Não foi identificada necessidade de uma análise mais aprofundada destas ocorrências.

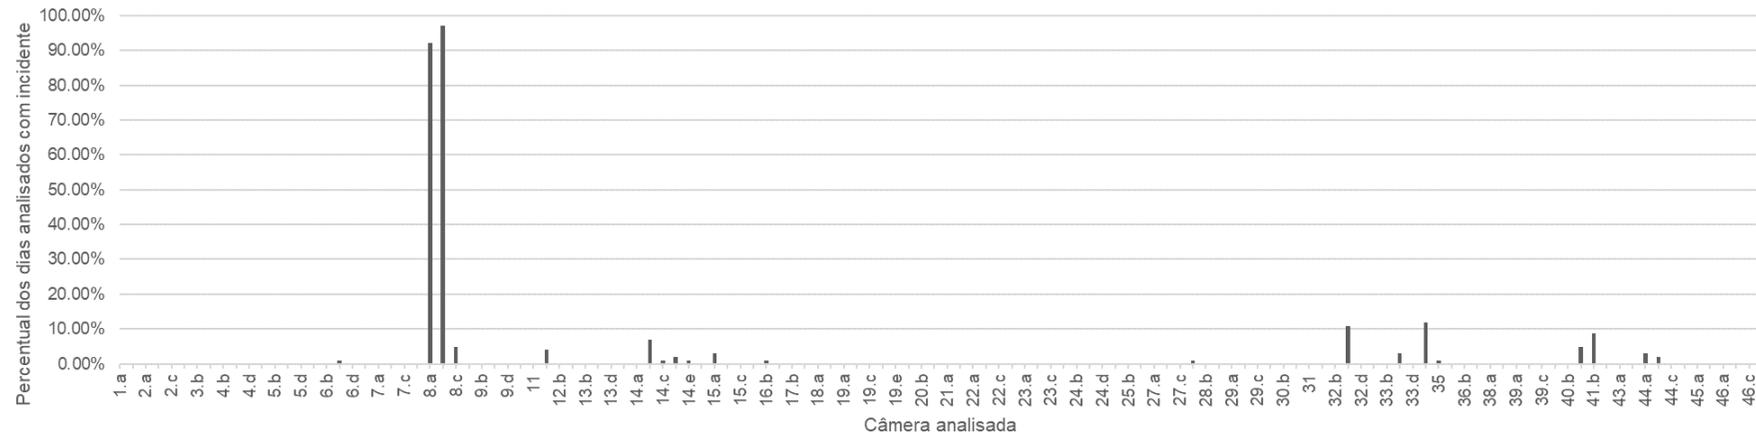
Em fila dupla ou tripla
Subcategoria I.d

Já a figura 3.2 (b) demonstra uma frequência grande em um ponto localizado, de número 8, com valores que beiram o 100% dos dias analisados. Por outro lado, em nenhuma das outras câmeras foi verificado valores elevados. Para fins de análise mais aprofundada, foram identificadas as câmeras 8.a e 8.b.

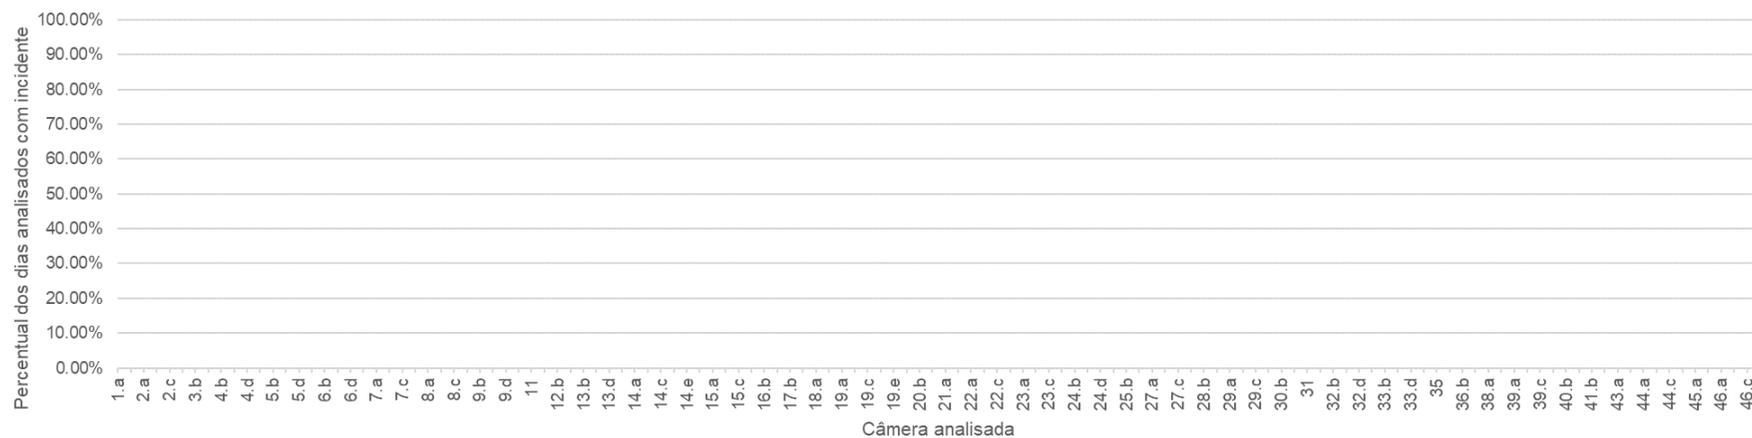
Figura 3.3: Resultado da frequência diária de incidentes das subcategorias I.e (a) e I.f (b)

Em garagens
Subcategoria I.e

Conforme a figura 3.3 (a), não foram registradas nenhuma ocorrência de parada em garagens em nenhum dos dias analisados.

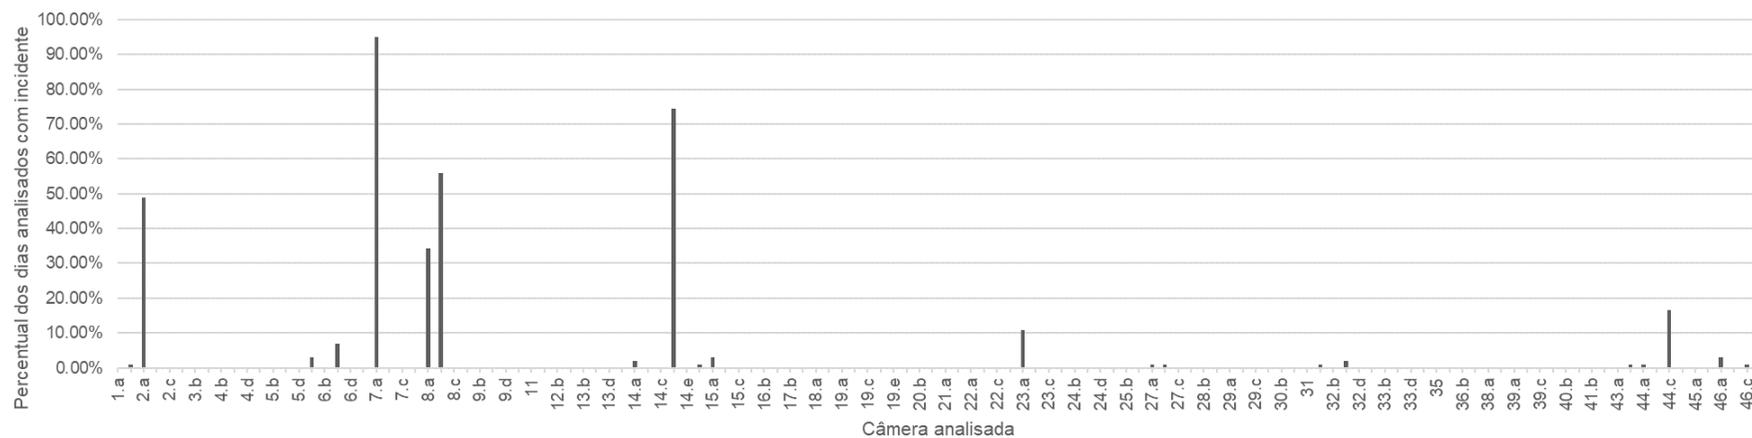
Sobre zebraados
Subcategoria I.f

Já a figura 3.3 (b) demonstra uma frequência grande em pontos localizados, com valores acima de 90% dos dias analisados, no caso da câmera 7.a. Para fins de análise mais aprofundada, foram identificadas as câmeras 2.a; 7.a; 8.a; 8.b e 14.d.

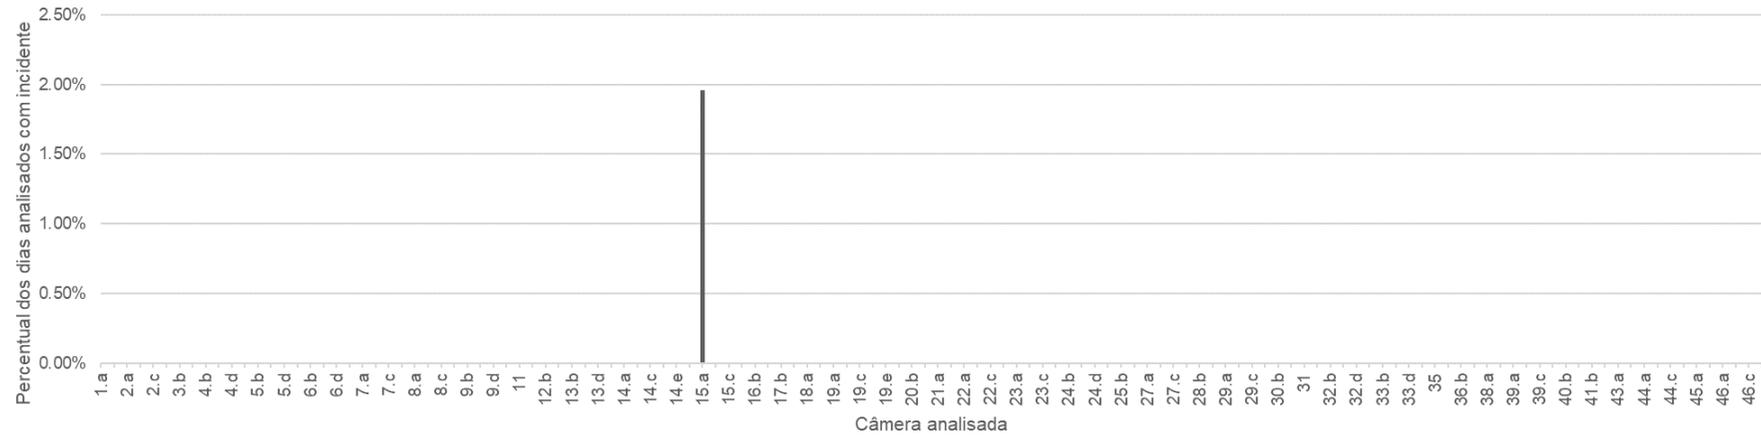
Figura 3.4: Resultado da frequência diária de incidentes da subcategoria I.g

Atrapalhando o fluxo, na contramão ou sobre pontes
Subcategoria I.g

Conforme a figura 3.4, foi registrada ocorrência de veículos parados atrapalhando o fluxo apenas na via monitorada pela câmera 15.a, e mesmo assim abaixo de 2% dos dias analisados. Desta maneira, não se considerou necessária uma análise mais aprofundada das câmeras em função deste critério.

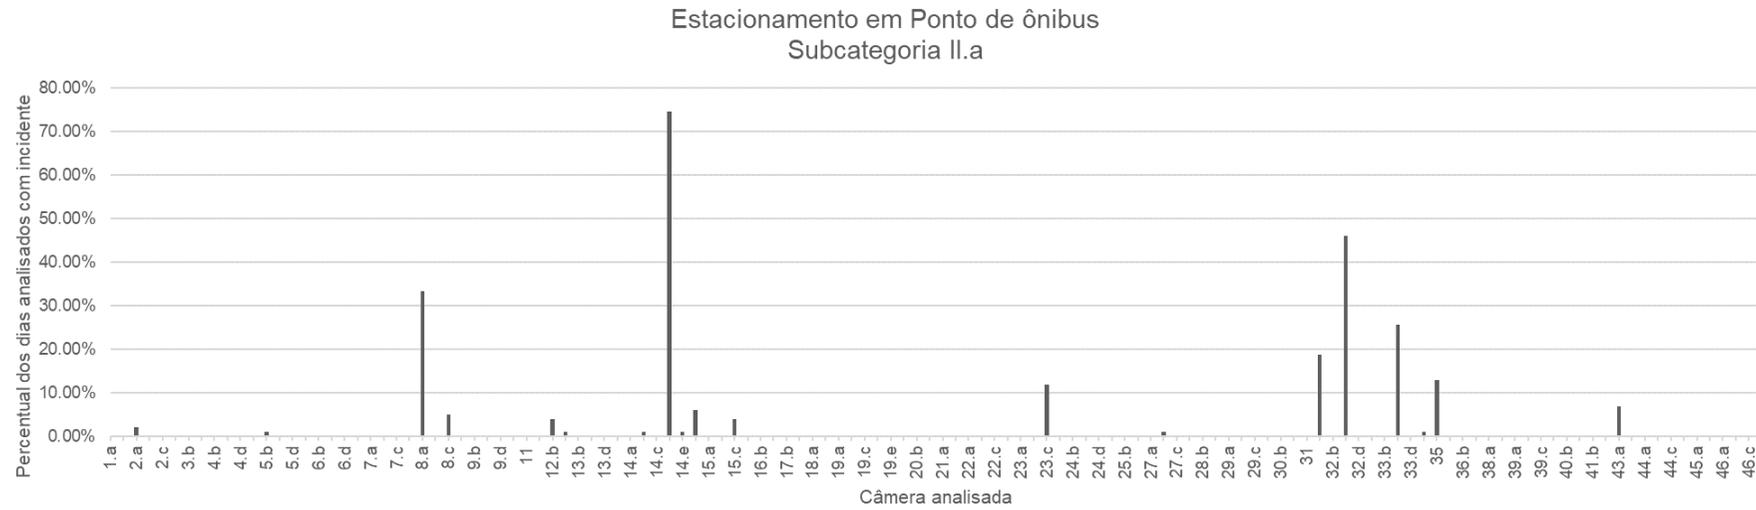
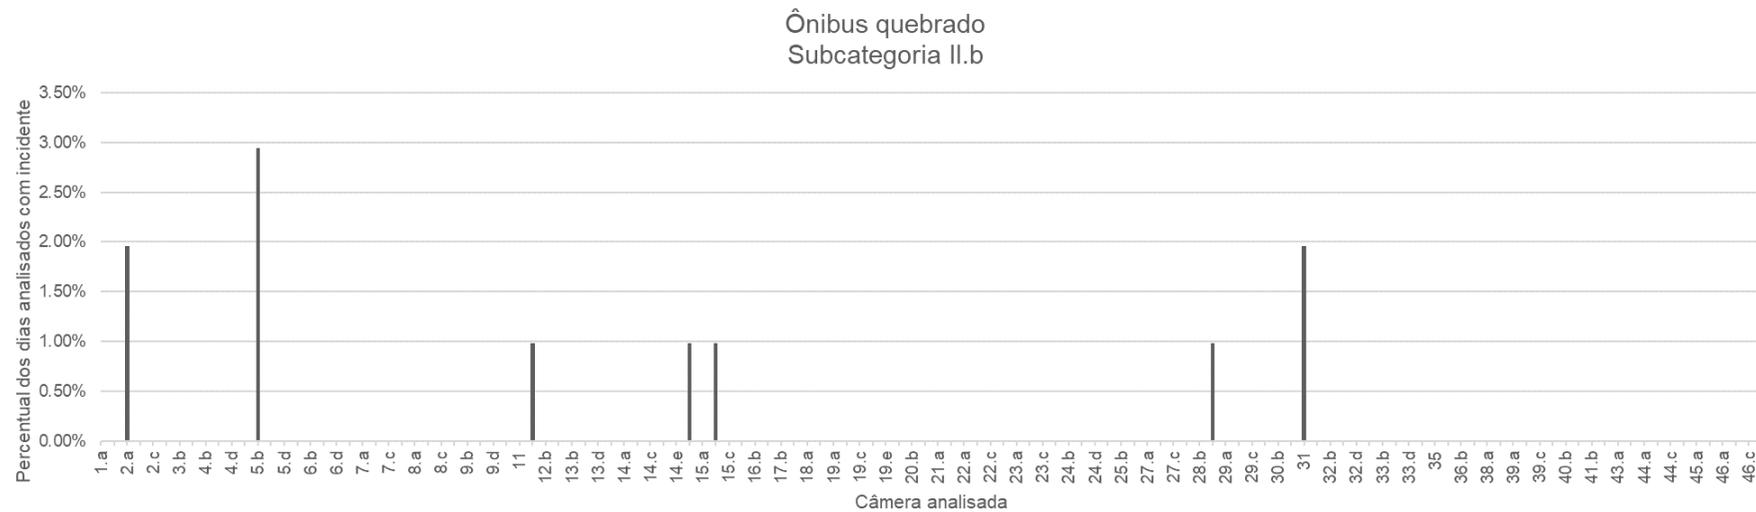
Figura 3.5: Resultado da frequência diária de incidentes das subcategorias II.a (a) e II.b (b)

Conforme a figura 3.5 (a), existe uma frequência grande em pontos localizados de estacionamento em pontos de ônibus. Para fins de análise mais aprofundada, foram identificadas as câmeras 8.a; 14.d; 32.a; 32.c e 33.c.

Já a figura 3.5 (b) demonstra uma frequência mínima de ônibus quebrados, sempre abaixo de 3%, e em posições esporádicas. Esta pode ser justificada pelo traçado das linhas de ônibus. Desta forma, não foram assinaladas câmeras para análise mais aprofundada deste critério.

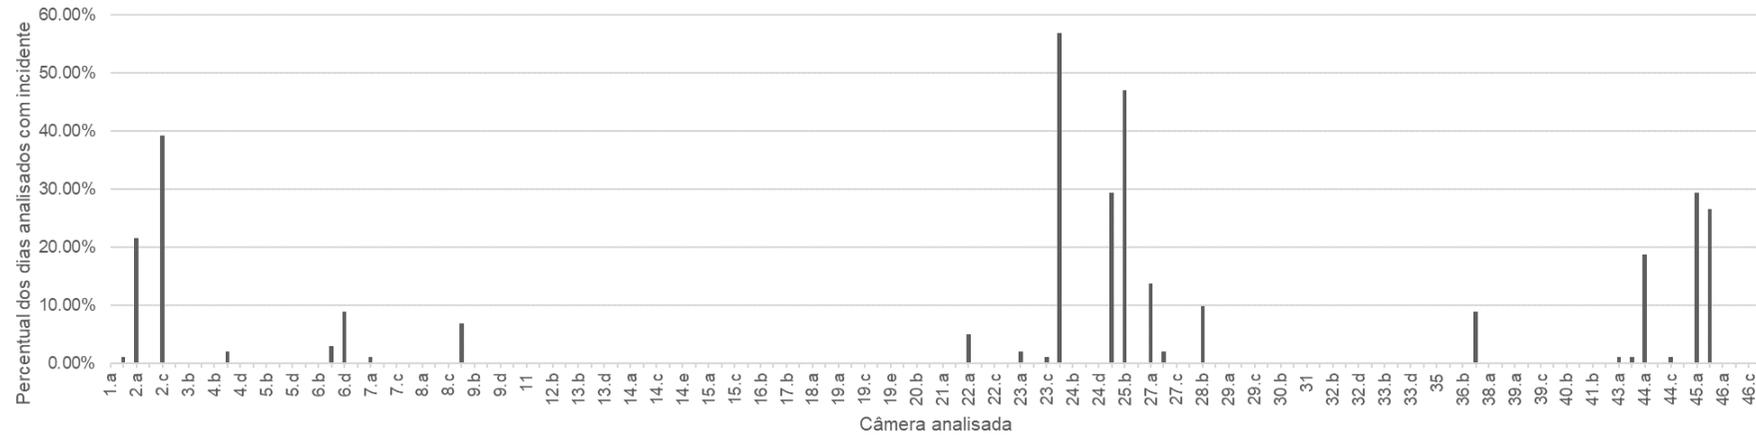
Figura 3.6: Resultado da frequência diária de incidentes das subcategorias III.a (a) e III.b (b)

Sobre calçadas
Subcategoria III.a

Conforme a figura 3.6 (a), existe uma frequência grande em pontos localizados de estacionamento sobre calçadas. Para fins de análise mais aprofundada, foram identificadas as câmeras 2.a; 2.c; 24.a; 25.a; 25.b; 44.a; 45.a e 45.b.

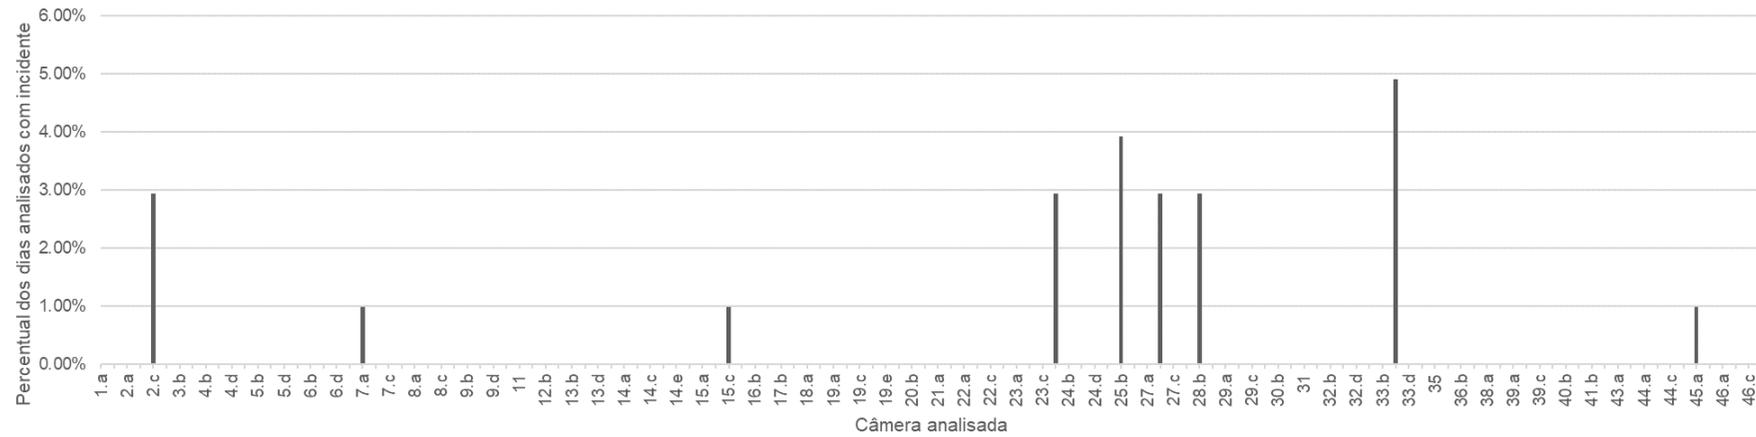
Sobre faixa de pedestres
Subcategoria III.b

Já a figura 3.6 (b) demonstra uma frequência mínima de estacionamento sobre a faixa de pedestre, sempre abaixo de 5%, e em posições esporádicas. Desta forma, não foram assinaladas câmeras para análise mais aprofundada deste critério.

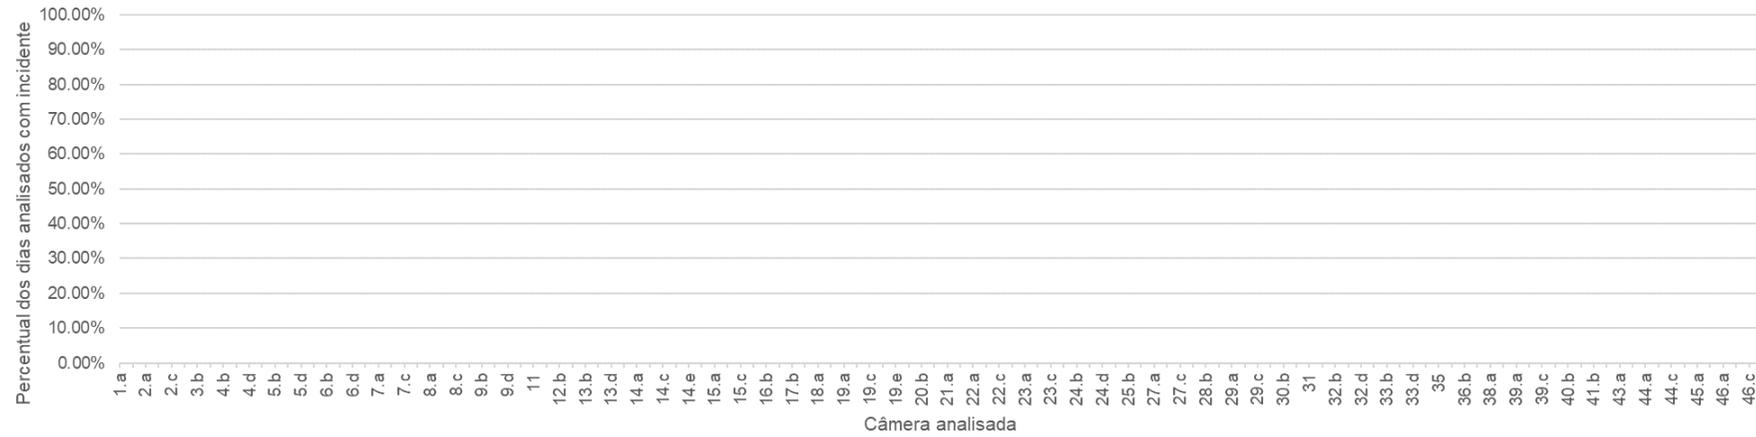
Figura 3.7: Resultado da frequência diária de incidentes da subcategoria III.c

Sobre ciclofaixa
Subcategoria III.c

Conforme a figura 3.7, não foram registradas nenhuma ocorrência de estacionamento ciclofaixas em nenhum dos dias analisados.

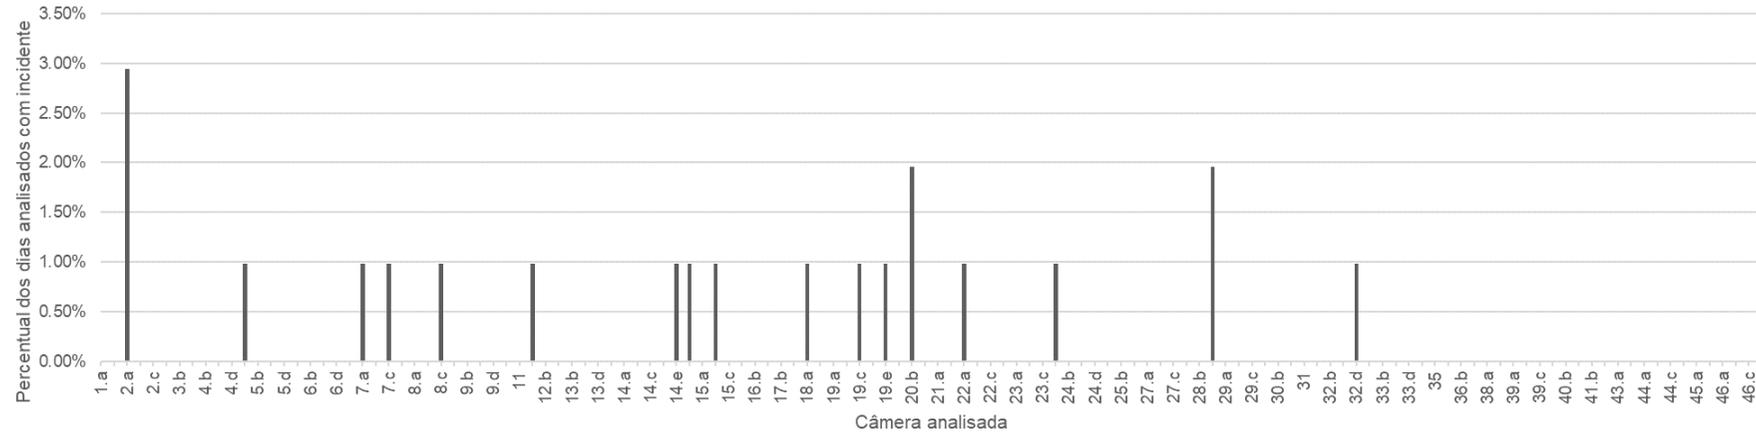
Figura 3.8: Resultado da frequência diária de incidentes das subcategorias IV.a (a) e IV.b (b)

Acidentes Subcategoria IV.a

Conforme a figura 3.8 (a), existe uma frequência baixa em pontos generalizados de acidentes. Desta forma, não foram assinaladas câmeras para análise mais aprofundada devido a este critério.

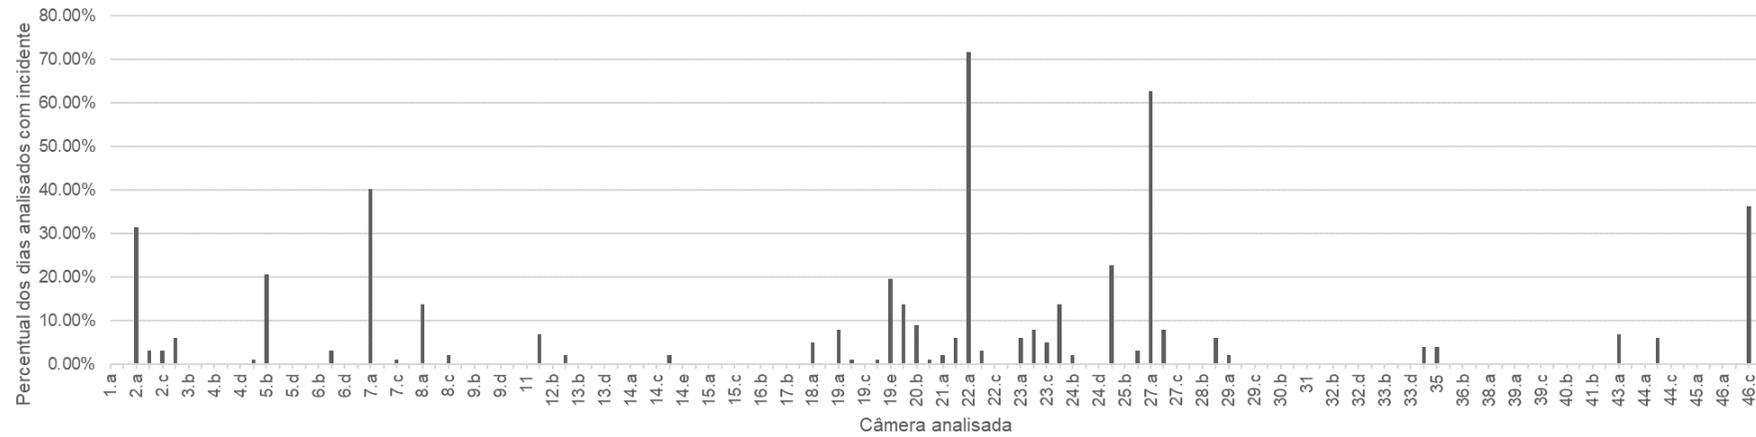
Filas / Congestionamentos / Trânsito intenso Subcategoria IV.b

Já a figura 3.8 (b) demonstra uma frequência alta, mas localizada, de trânsito intenso em determinadas vias monitoradas. Logo, foram indicadas as câmeras 2.a; 5.b; 7.a; 19.e; 22.a; 25.a; 27.a e 46.c.

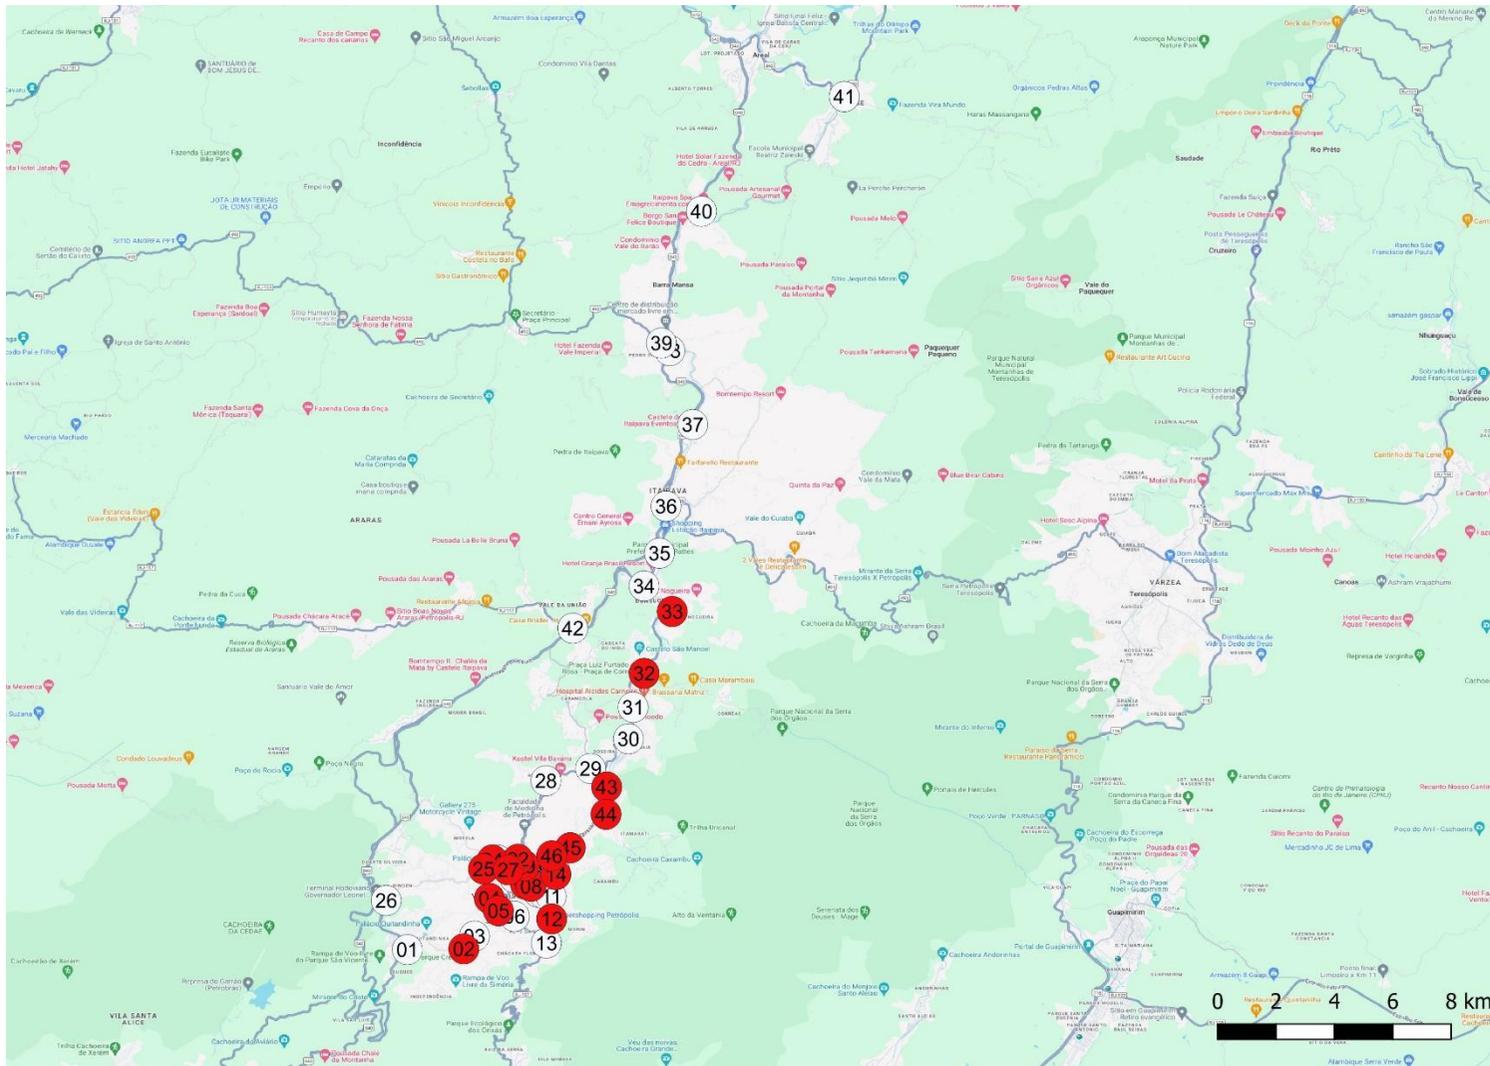
Figura 3.9: Localização dos pontos das câmeras avaliadas no presente capítulo, sendo as analisadas no capítulo seguinte assinaladas em vermelho

As figuras 3.9 e 3.10 apresentam a localização das câmeras no mapa de Petrópolis, em especial destacando aquelas indicadas na tabela 3.1.

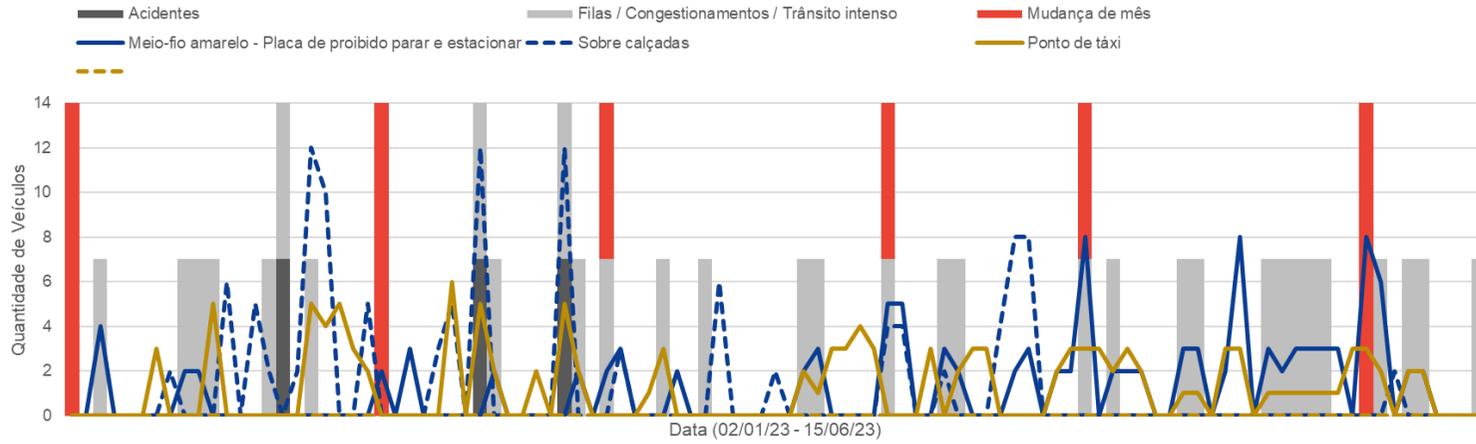
Figura 4.1: Subcategorias a serem investigadas nas câmeras 2.a (a) e 2.c (b)

Câmera 2.a (3/128)
 Rua Coronel Veiga

Para a câmera 2.a, note-se que o problema de congestionamento é frequente ao longo dos meses, ocorrendo pelo menos 4 dias em todos os meses analisados. Já a questão de estacionamento em cima de calçadas, nota-se que é um problema com intensidade sazonal, com valores mais altos principalmente no mês de janeiro, associado a férias escolares, e no mês de fevereiro, mês do carnaval. O estacionar em pontos de táxi se mostra um problema mais frequente, apesar de em baixa intensidade se em comparação ao de calçadas. Já a questão de estacionamento em meio fio amarelo, mostra-se a tendência inversa ao sobre calçadas, que tem concentração maior ao longo do mês de maio e de junho. Finalmente, os acidentes ocorreram nos meses de janeiro e fevereiro.

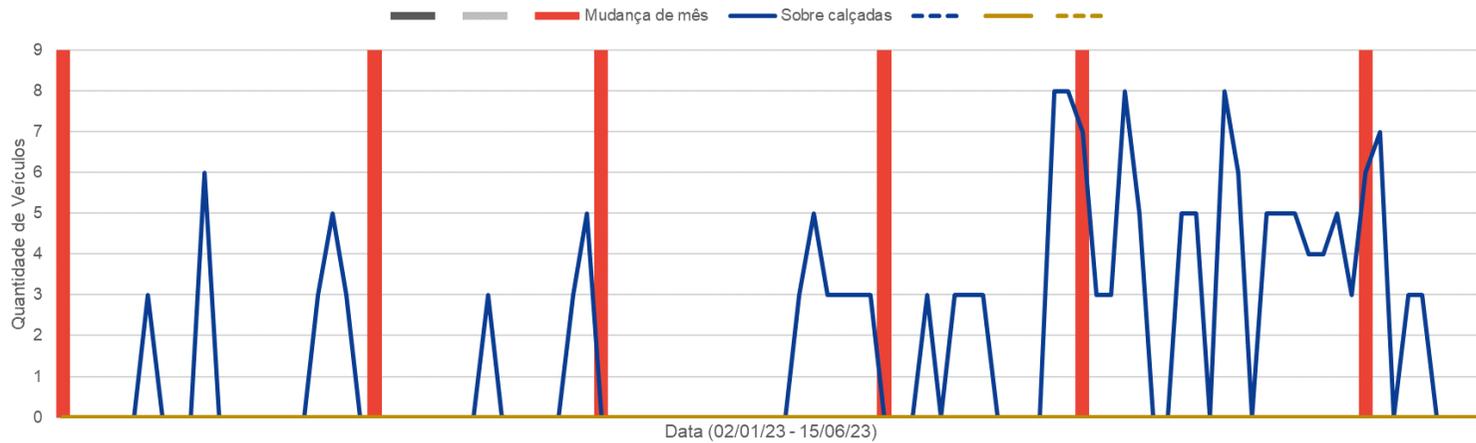
Câmera 2.c (5/128)
 Rua Olavo Bilac

Para a câmera 2.c, veja-se que o problema de estacionamento sobre calçadas possui comportamento similar ao problema de estacionamento proibido da câmera 2.a, possivelmente havendo uma origem comum destes dois delitos. Destaca-se o começo dos valores mais altos já a partir do final de abril, prosseguindo até o mês de junho.

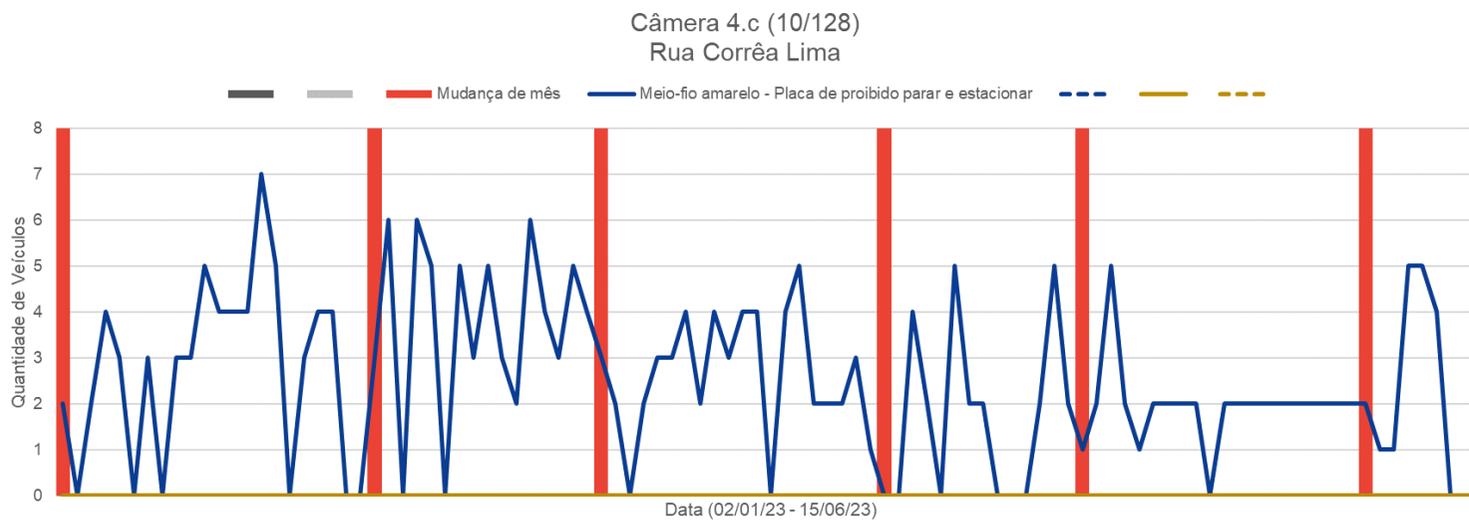
Figura 4.2: Subcategoria a ser investigada na câmera 4.c

A câmera 4.c possui uma grande distribuição dos delitos de estacionamento em local proibido ao longo dos meses. Observa-se os valores de pico mais próximos do início do ano.

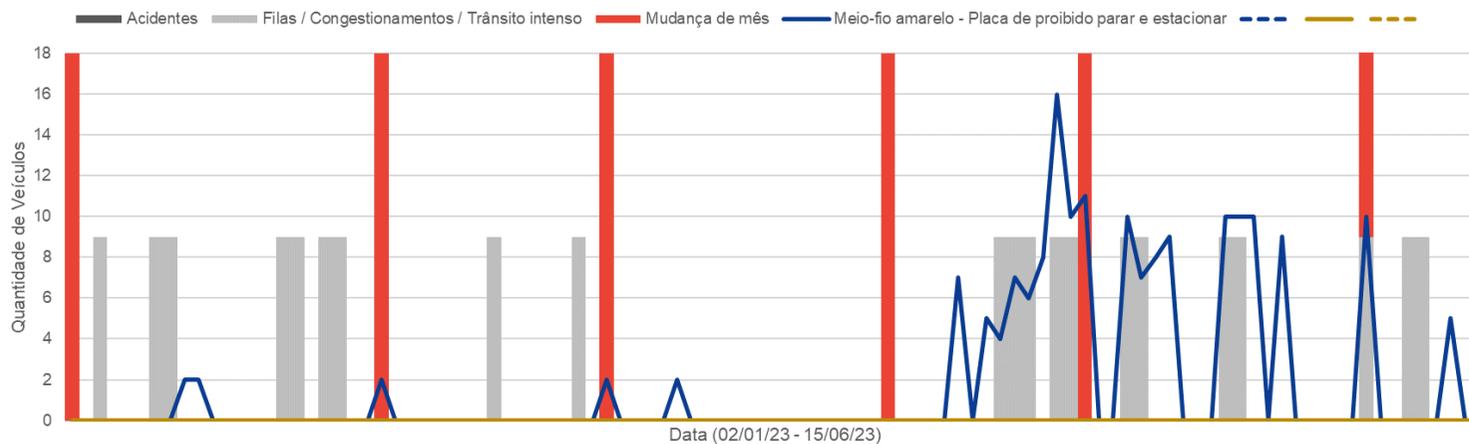
Figura 4.3: Subcategorias a serem investigadas na câmera 5.b

A câmera 5.b apresenta concentração dos problemas de estacionamento em local proibido a partir do mês de abril, atingindo um pico de 16 veículos em um dado dia. Já em relação ao problema de trânsito intenso, somente no mês de março não foi identificado o problema, apesar de aparentar ter se tornado mais frequente nos meses com maior incidência do estacionamento no meio fio amarelo.

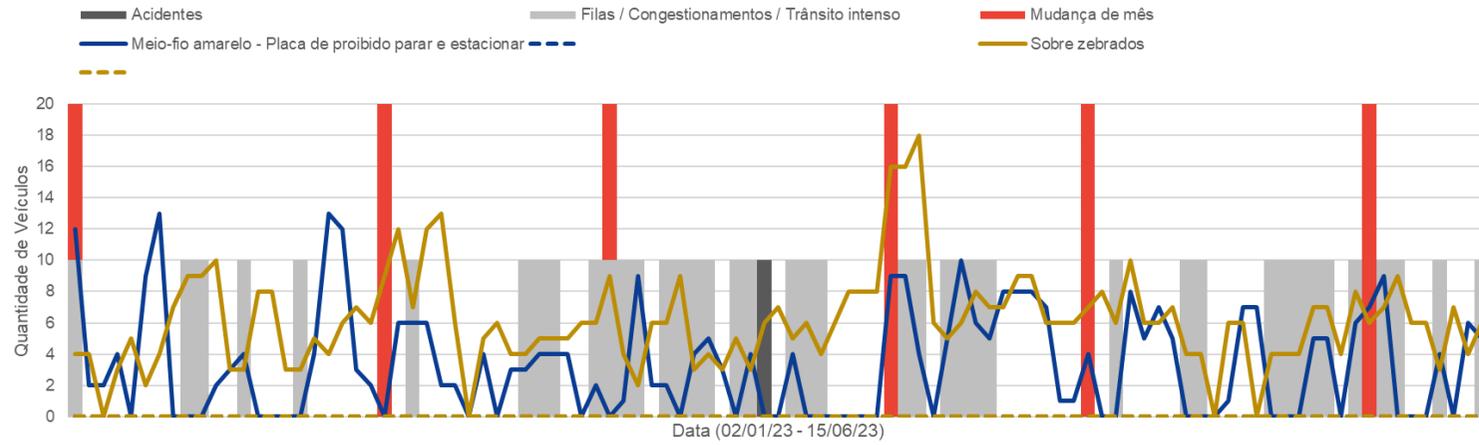
Figura 4.4: Subcategorias a serem investigadas na câmera 7.a

A câmera 7.a apresenta uma frequência de trânsito intenso ao longo dos meses. Além disso, o problema de estacionamento proibido sobre zebrações ocorre ao longo também de todos os meses, com picos mais acentuados nos meses de fevereiro, de 13 veículos, e no mês de abril, de 18 veículos. Já a questão de estacionamento em placas com proibição, os valores ficam perto dos 13 veículos no dia de pico, em janeiro, porém ocorrendo o problema com valores perto de 8 ao longo dos meses.

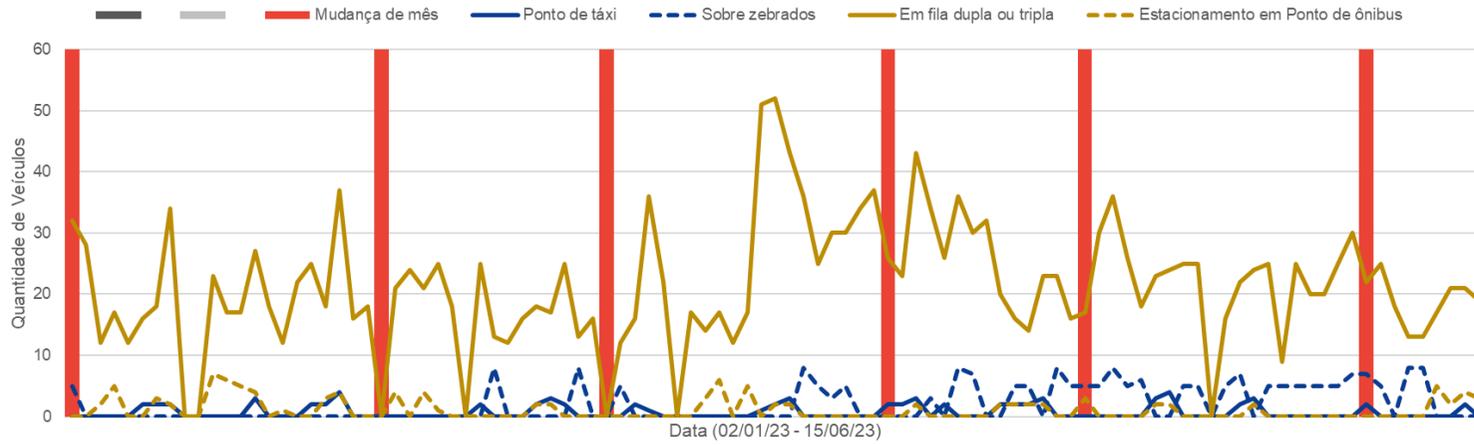
Figura 4.5: Subcategorias a serem investigadas nas câmeras 8.a (a) e 8.b (b)

Câmera 8.a (25/128)
Rua Marechal Deodoro

A câmera 8.a apresenta um grande problema relacionado à parada em fila dupla ou tripla, atingindo um pico acima de 50 veículos no mês de março. Justamente por causa desta variação de proporção, os incidentes de estacionamento sobre zebrados e em ponto de ônibus aparentam desproporcionais, apesar de ainda relevantes, possuindo pico pouco abaixo de 10 veículos. Já a questão de estacionamento em ponto de táxi, apresenta-se pouco frequente em comparação com os outros delitos.

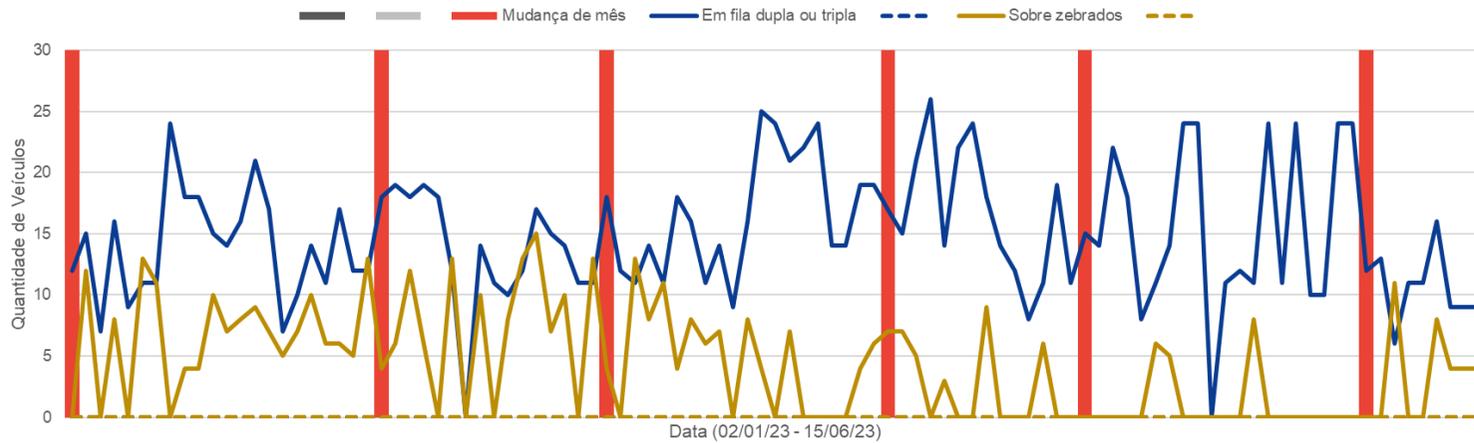
Câmera 8.b (26/128)
Rua General Osório

A câmera 8.b apresentam também uma grande quantidade de incidentes de fila dupla ou tripla, entretanto com valores menores que os da câmera anterior. Além disso, os valores de estacionamento sobre zebrados atinge valores semelhantes aos identificados para fila dupla. Assim como a câmera anterior, é um comportamento generalizado ao longo dos meses investigados.

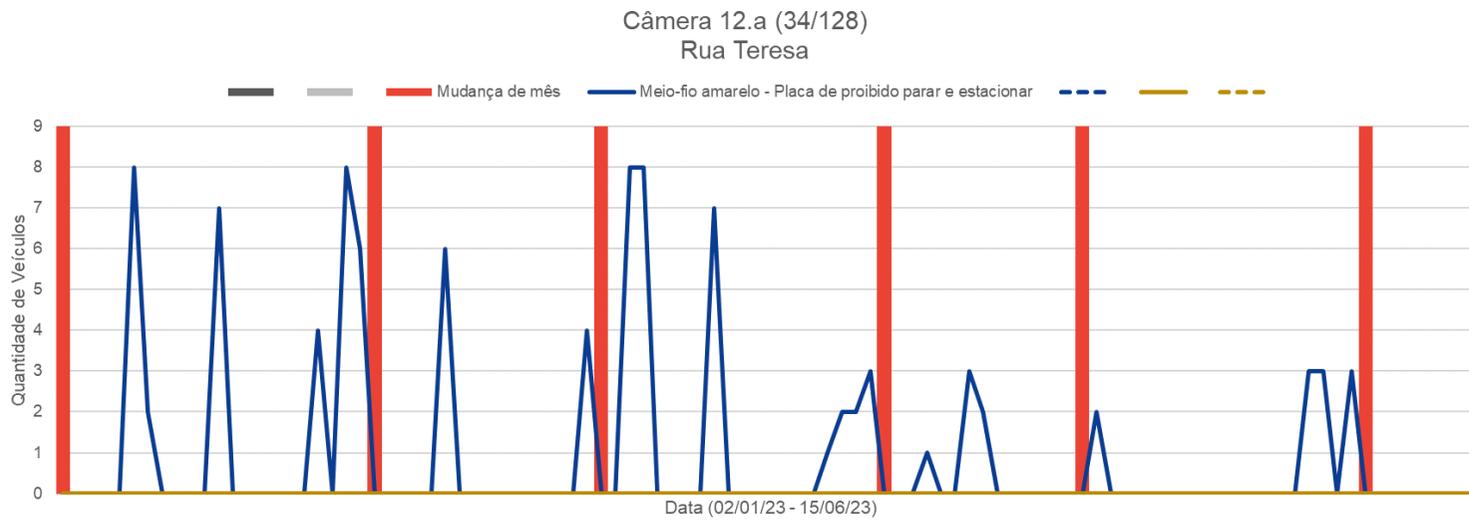
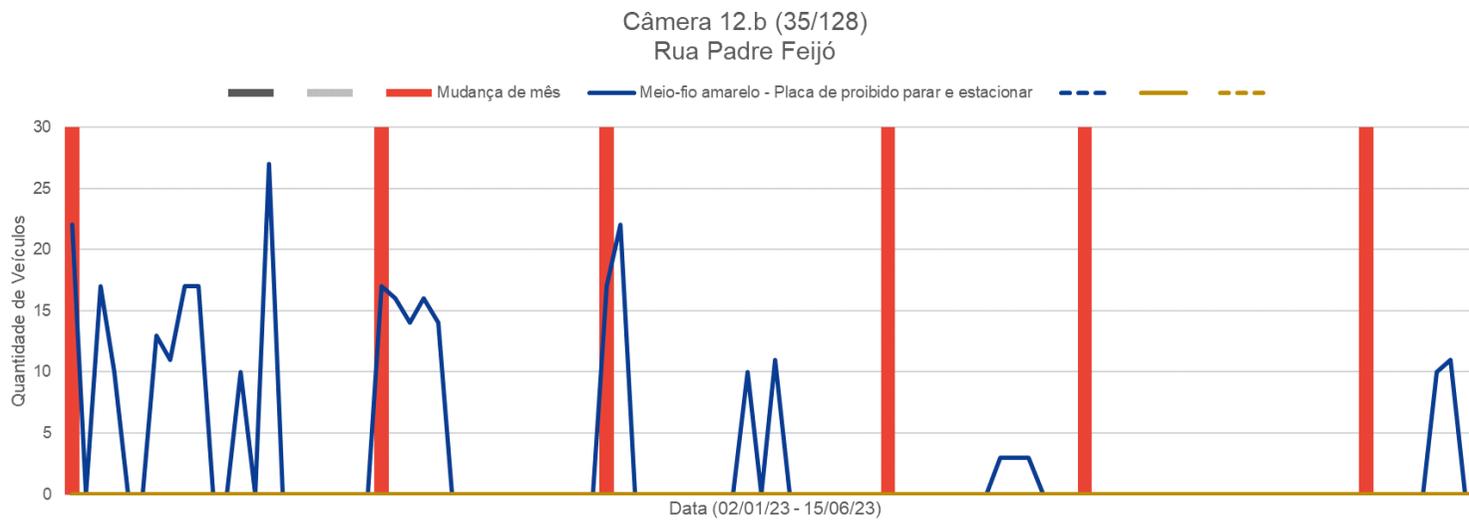
Figura 4.6: Subcategorias a serem investigadas nas câmeras 12.a (a) e 12.b (b)

A câmera 12.a apresenta problemas com o estacionamento em meio fio amarelo ao longo dos meses analisados, sendo mais frequente e mais intenso nos primeiros meses do ano, porém.

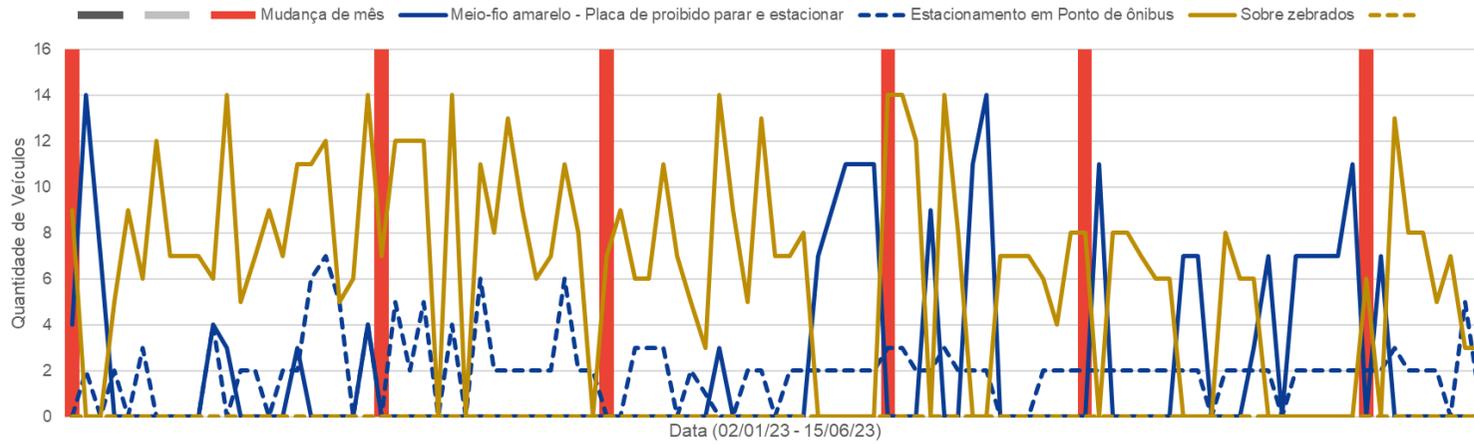
Figura 4.7: Subcategorias a serem investigadas na câmera 14.d

Na câmera 14.d, observa-se uma incidência alta e recorrente de estacionamentos sobre zebrações e em pontos de ônibus, com valores mais altos no início do ano. Já a questão de estacionamento em placas de proibido parar, possuem maior frequência e quantidade a partir do mês de abril.

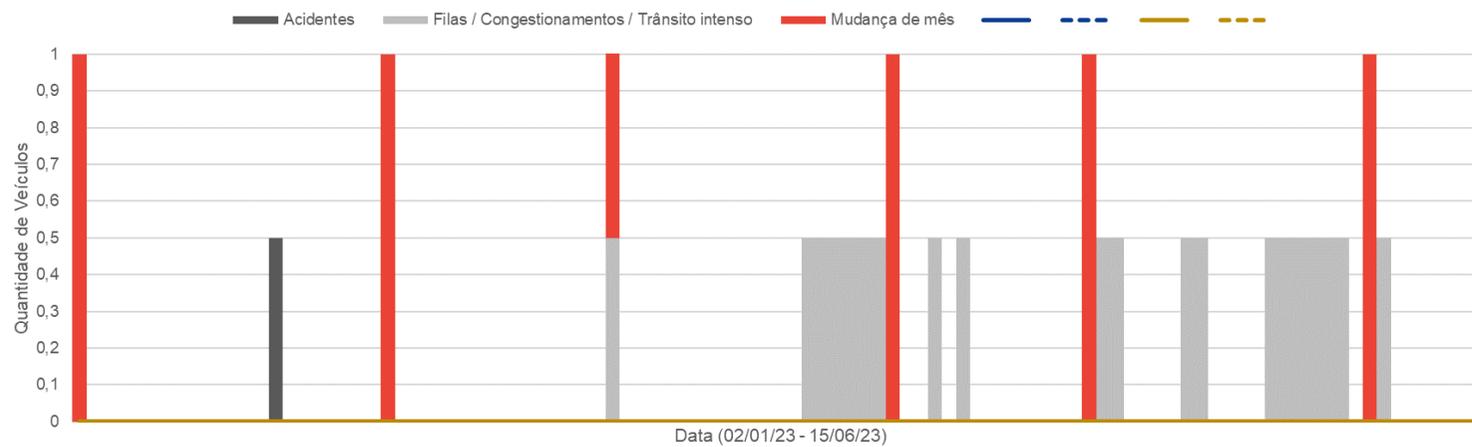
Figura 4.8: Subcategorias a serem investigadas na câmera 19.e

A câmera 19.e indica a incidência de trânsito intenso nas vias, a partir do mês de março, perdurando até junho. Além disso, indica um acidente único no mês de janeiro.
