RELATÓRIO 10

Análise Georreferenciada dos dados de Monitoramento da Cidade de Petrópolis

DIAGNÓSTICO DO SISTEMA VIÁRIO DA
CIDADE DE PETRÓPOLIS (1ª PARTE)

PROJETO: PET-24.896

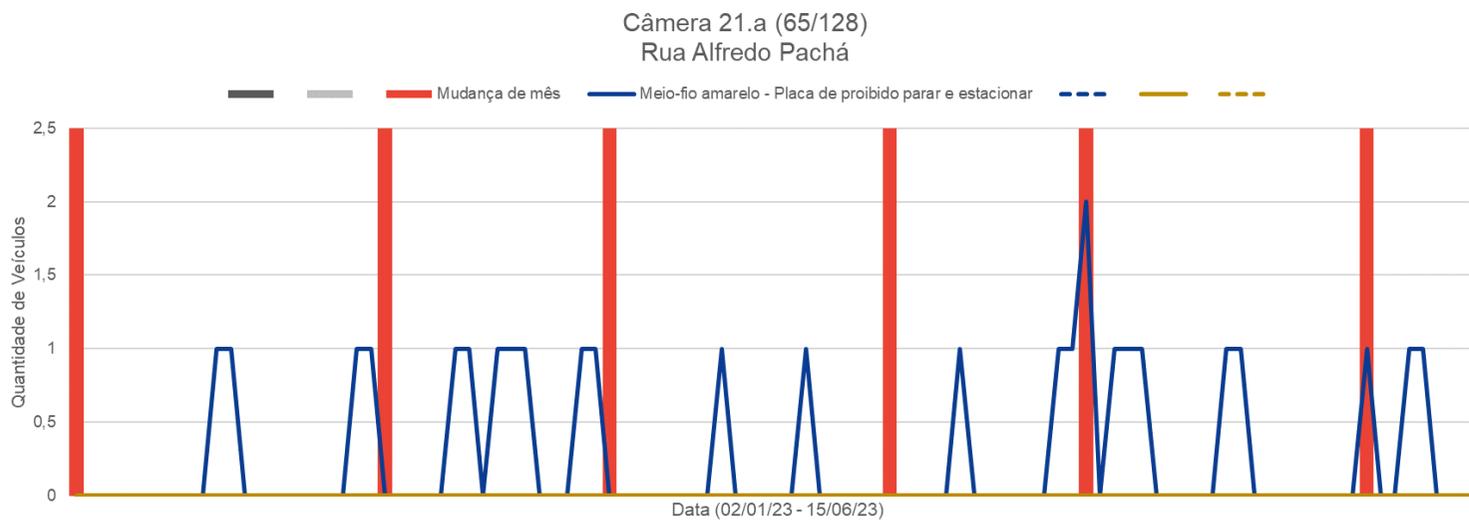
Figura 4.9: Subcategoria a ser investigada na câmera 21.a

A câmera 21.a apresenta uma frequência ao longo dos meses de estacionamento em placas de proibido parar, entretanto atingindo máximo de apenas 2 veículos nesta condição.

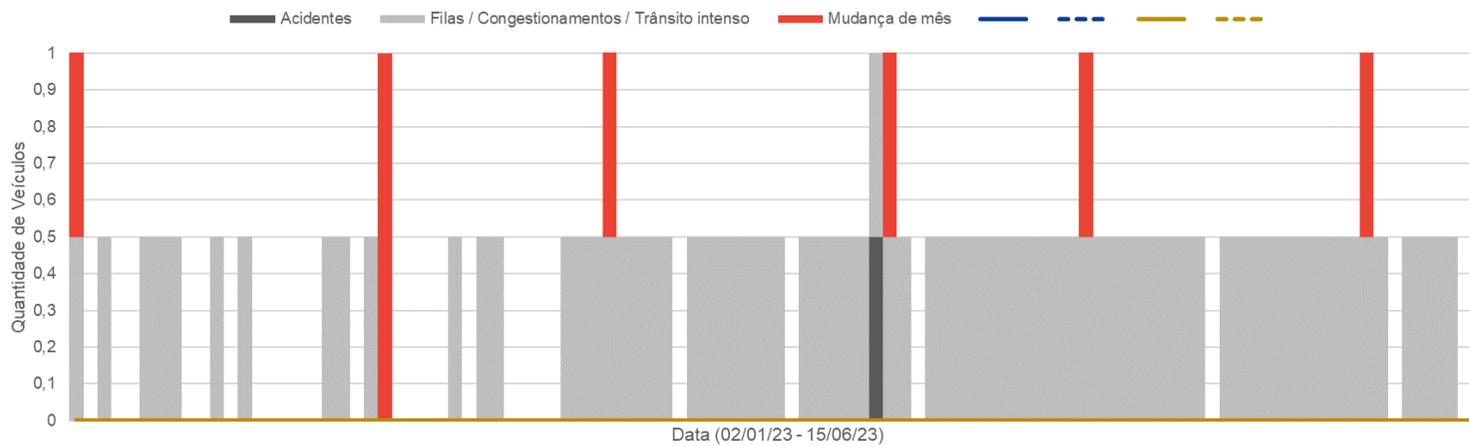
Figura 4.10: Subcategorias a serem investigadas na câmera 22.a

A câmera 22.a indica trânsito intenso ao longo de todos os meses, principalmente a partir de abril. Ainda há a indicação de um acidente no final do mês de março.

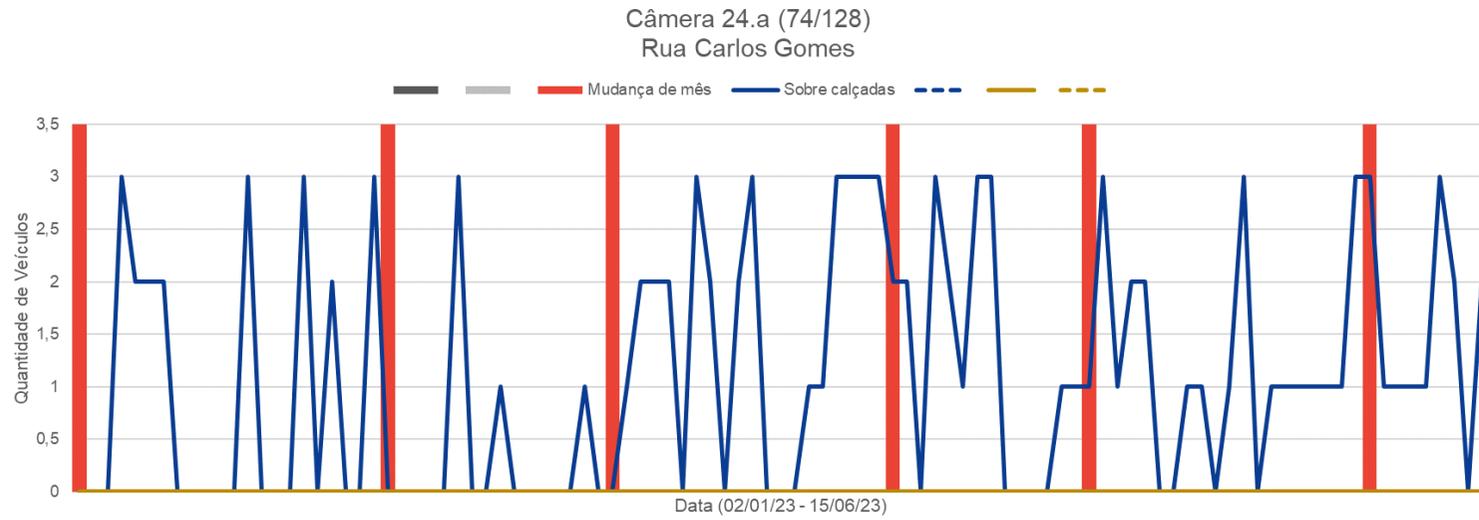
Figura 4.11: Subcategoria a ser investigada na câmera 24.a

A câmera 24.a apresenta uma grande frequência ao longo dos meses de estacionamentos sobre calçadas. Existe uma recorrência do valor de 3 veículos, tendo, porém, ocasiões com menos.

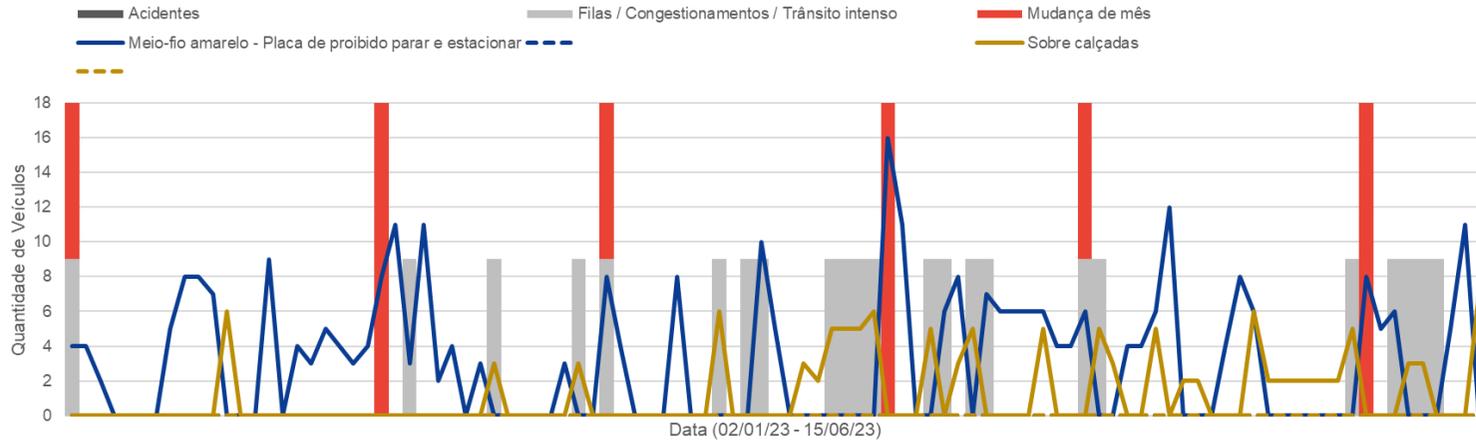
Figura 4.12: Subcategorias a serem investigadas nas câmeras 25.a (a) e 25.b (b)

A câmera 25.a apresenta uma frequência regular de trânsito intenso, principalmente nos meses de março e abril. Já com relação aos estacionamentos proibidos, cabe destacar que em meio fio amarelo chega-se a um pico de 16 veículos no início do mês de abril, estando sempre com valores altos ao longo dos meses. Sobre a calçada possui intensidade menor, sendo mais concentrada a partir do final de março.

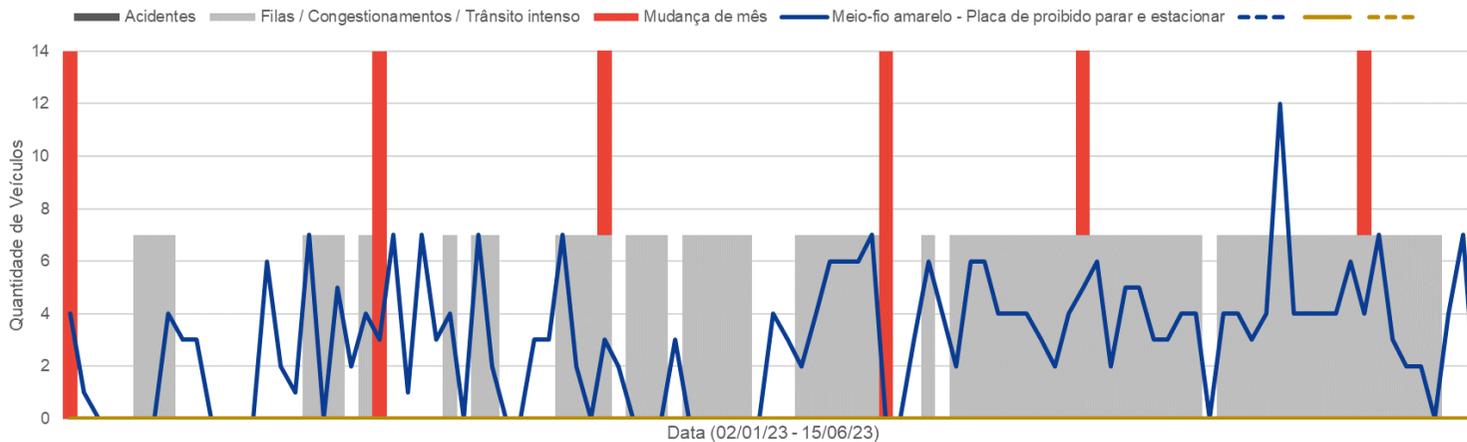
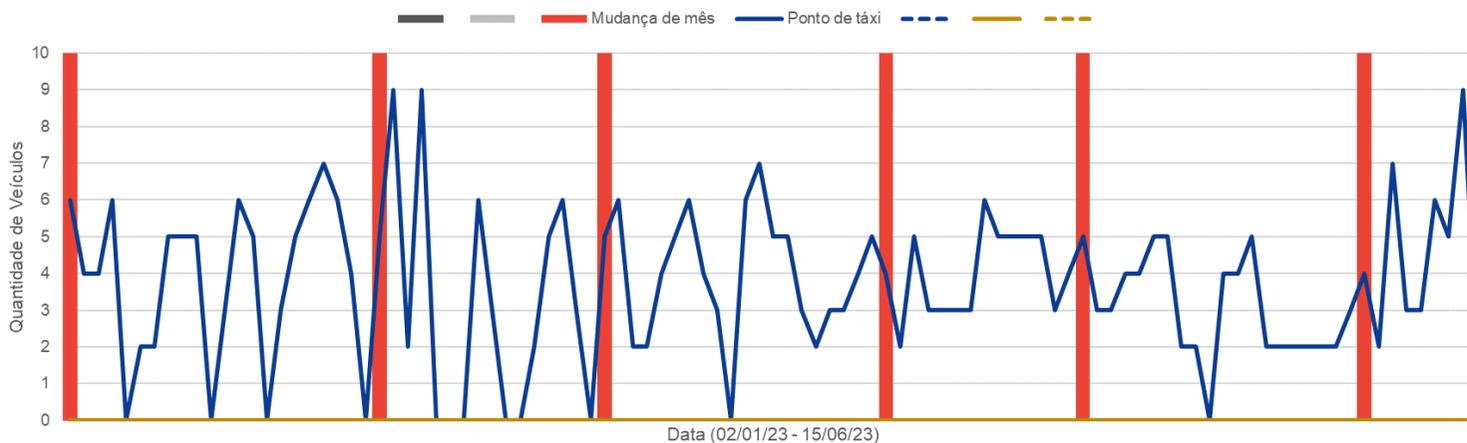
Figura 4.13: Subcategorias a serem investigadas nas câmeras 27.a (a) e 27.b (b)

A câmera 27.a apresenta trânsito intenso ao longo de todos os meses analisados, mas principalmente a partir do mês de março. Já em relação ao proibido estacionar em meio fio amarelo, também é um efeito frequente ao longo dos meses, tendo valores usualmente abaixo de 6 veículos, mas tendo um pico de 12 veículos no mês de maio.

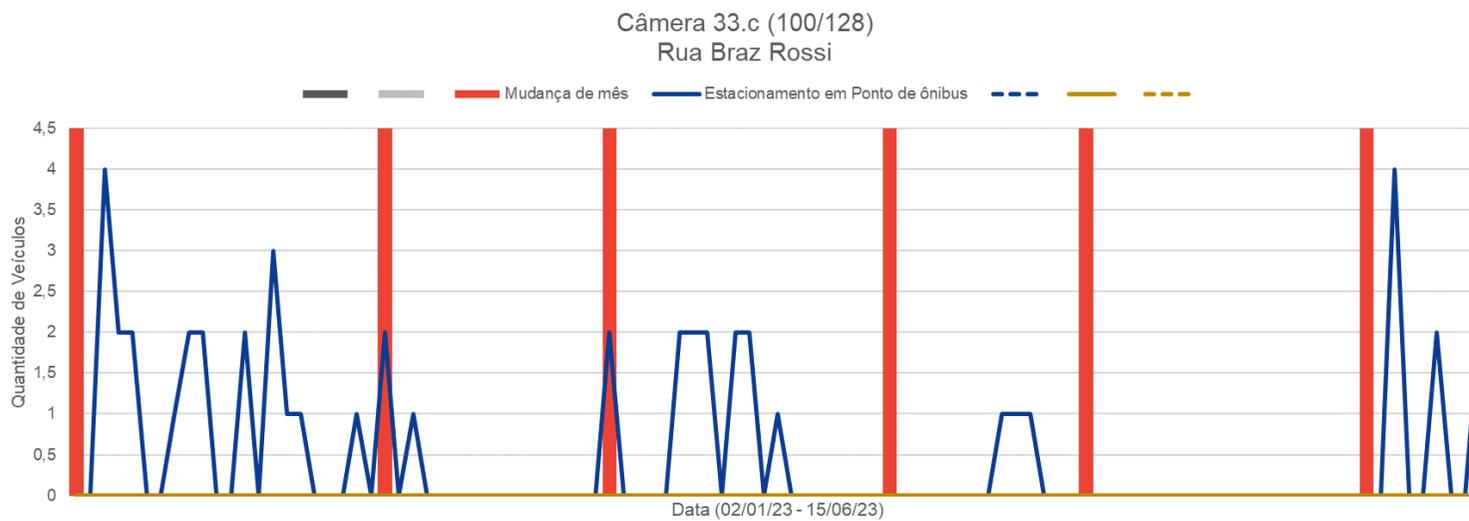
Figura 4.15: Subcategoria a ser investigada na câmera 33.c

A câmera 33.c apresenta frequência sazonal de estacionamento em ponto de ônibus, principalmente no mês de janeiro e de junho. Além disso, em comparação com as câmeras anteriores, seus valores ficam sempre abaixo de 5 veículos.

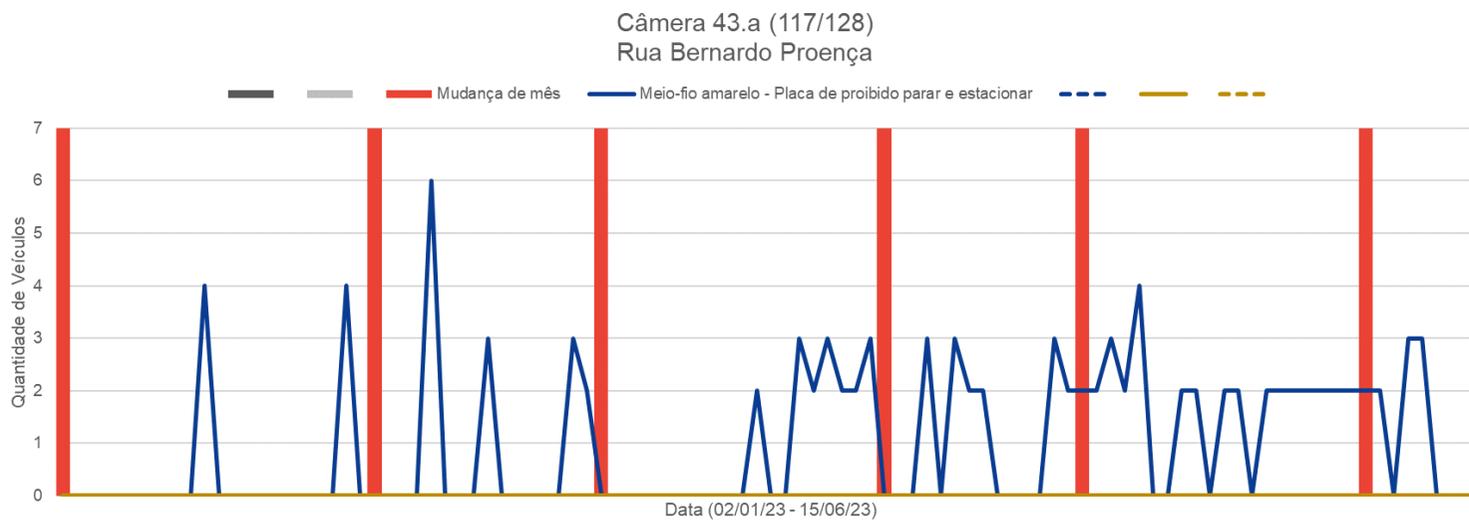
Figura 4.16: Subcategoria a ser investigada na câmera 43.a

A câmera 43.a apresenta um pico de 6 veículos estacionados em local de proibido parar em fevereiro, sendo um evento recorrente nos meses, com valores em torno de 3 veículos por dia.

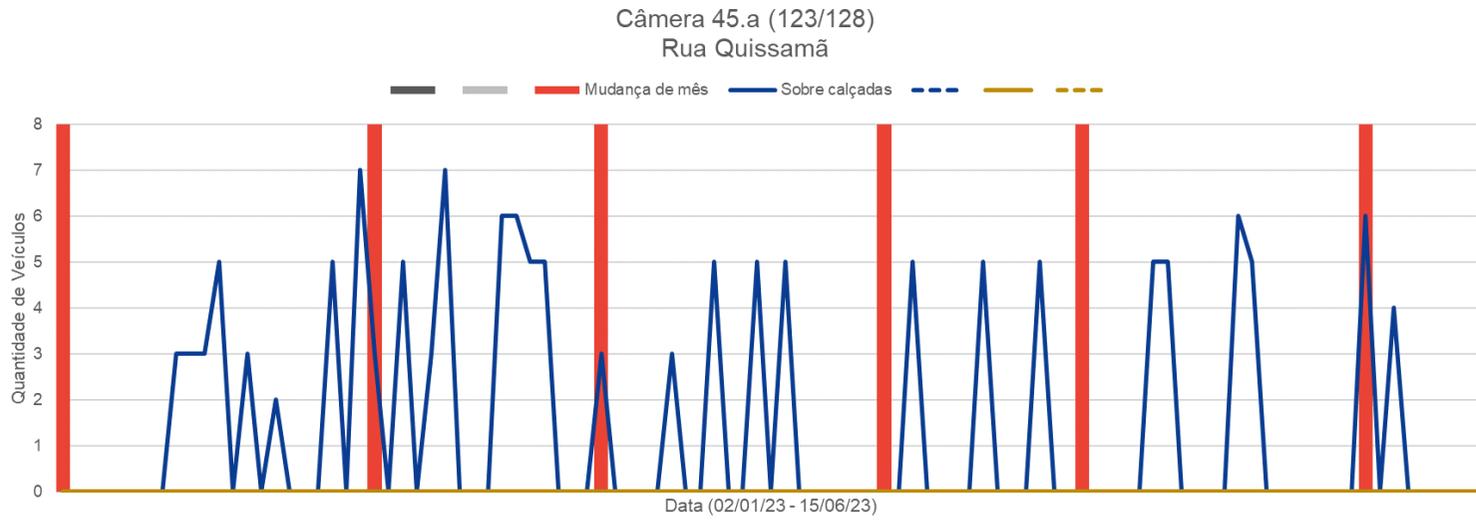
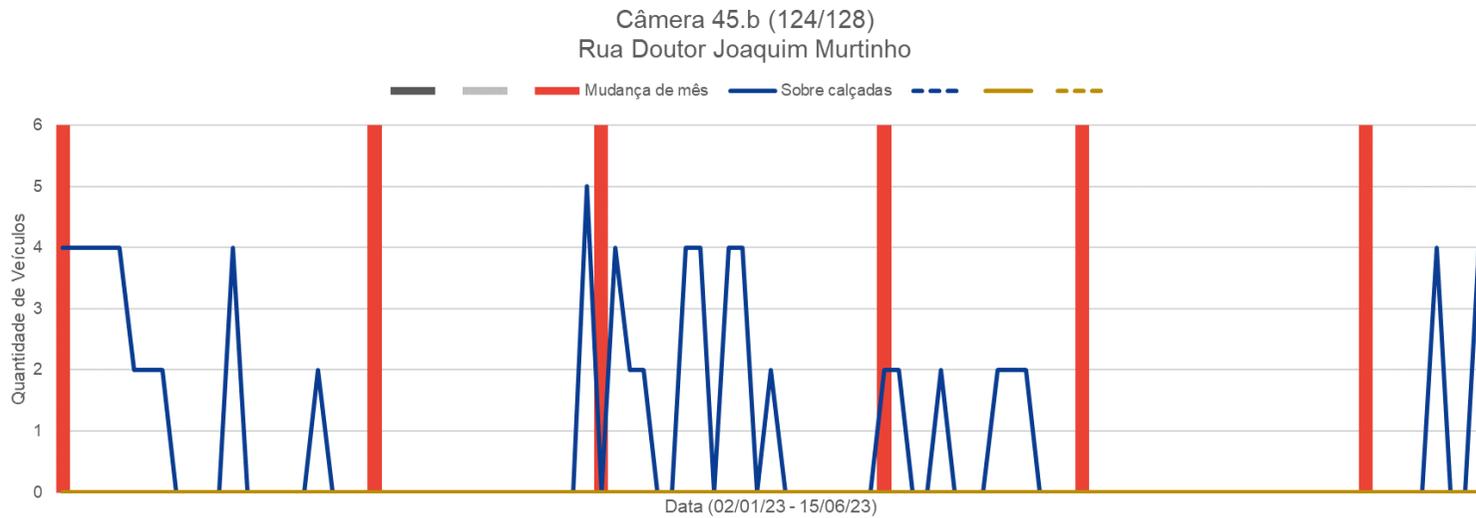
Figura 4.18: Subcategorias a serem investigadas nas câmeras 45.a (a) e 45.b (b)

A câmera 45.a apresenta grande frequência de estacionamento sobre calçadas, com valores usuais de 5 veículos por dia. Os maiores valores se concentram nos meses de janeiro e fevereiro.

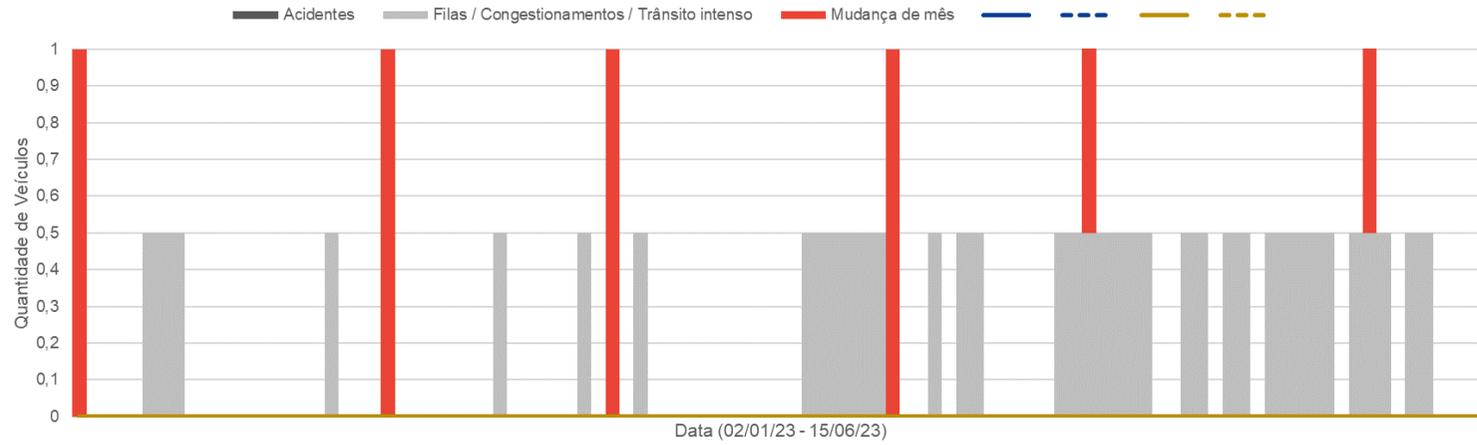
Figura 4.19: Subcategoria a ser investigada na câmera 46.c

A câmera 46.c apresenta grande frequência de trânsito intenso, principalmente a partir do mês de março.
