# RELATÓRIO 12.1

## Análise de Projetos Estruturantes para Mobilidade Urbana (Transporte Ativo)

### DIAGNÓSTICO DO SISTEMA VIÁRIO DA CIDADE DE PETRÓPOLIS (1ª PARTE)

PROJETO: PET-24.896

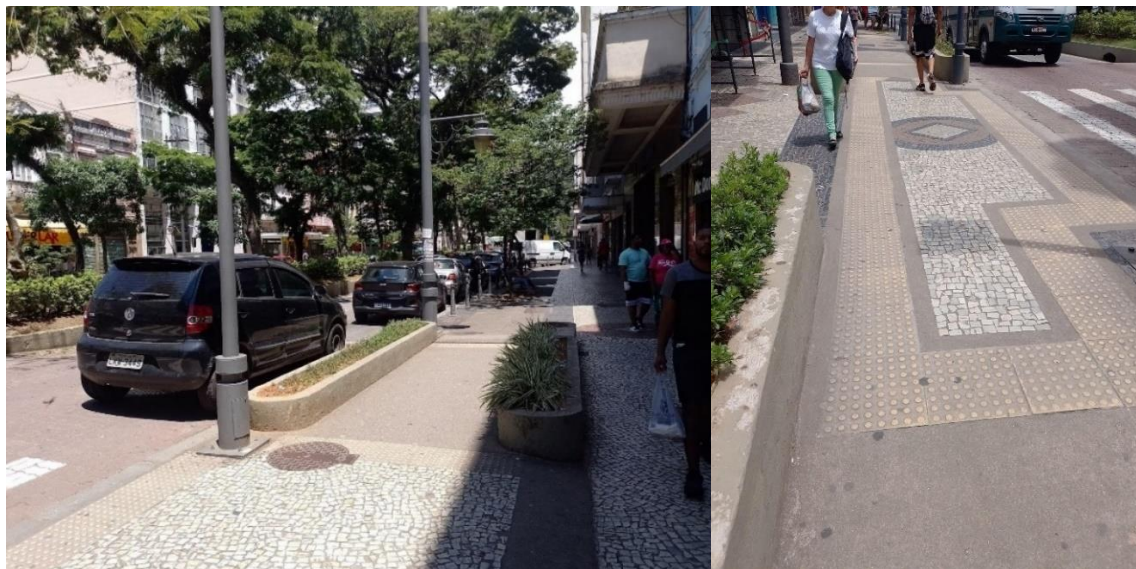
Figura 9: Exemplos de observação na Rua do Imperador.

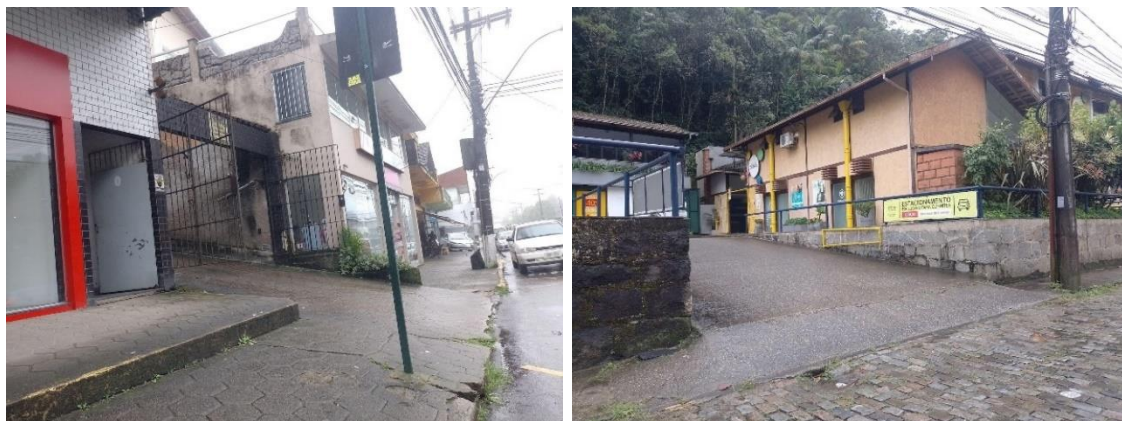
Concernentemente ao aspecto “Segurança”, o segundo com pior avaliação no geral, identificou-se que as calçadas possuem guias baixas e vários

pontos de conflito com veículos como acessos a garagens e estacionamentos, inclusive houve ocasiões em que os veículos se encontravam estacionados em cima da calçada. As fotografias apresentadas na Figura 10 e na Figura 11 exemplificam este panorama no contexto das vias Rua Galdino Pimentel, Rua Doutor Paulo Hervé e Estrada União Indústria.

Figura 10: Exemplos de observação na Rua Galdino Pimentel e na Rua Doutor Paulo Hervé.

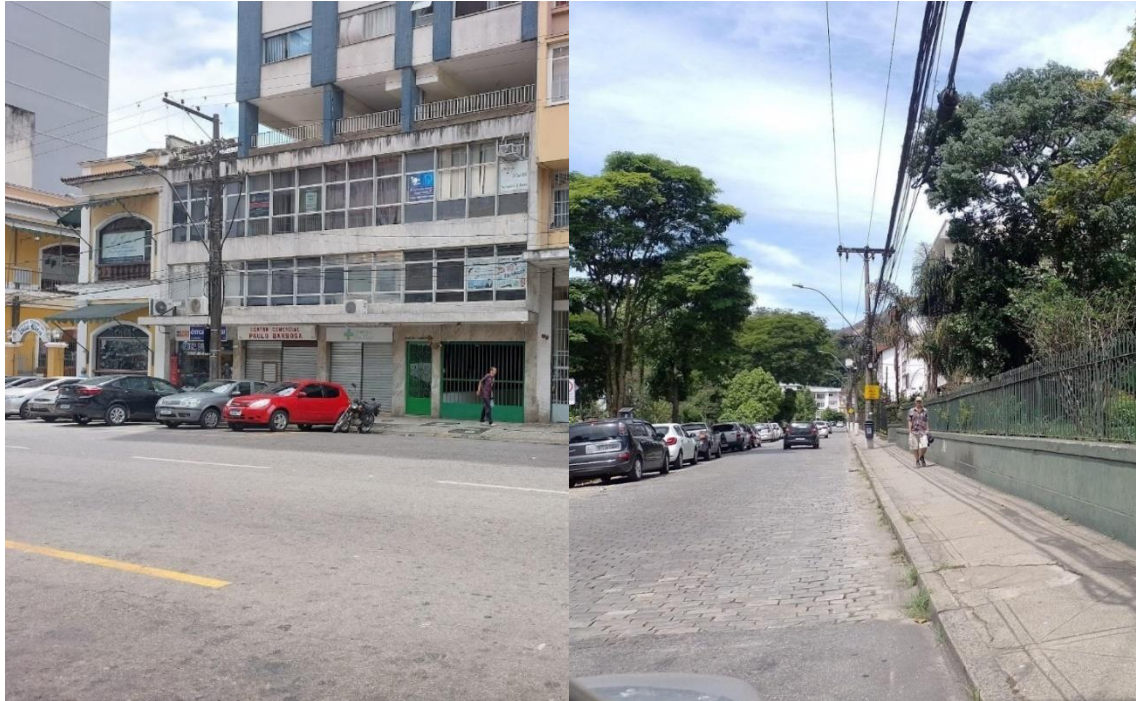
No critério “Seguridade”, o fluxo de pessoas circulando nas calçadas nem sempre favorecia a sensação de segurança. Em outros locais a visibilidade da circulação na calçada estava prejudicada pela falta de manutenção da vegetação (poda) e a quantidade de carros estacionada próxima ao meio fio. A Figura 12 exhibe os registros fotográficos que demonstram alguns apontamentos que

justificam esta análise, apesar de outros trechos de via investigados levantarem outros exemplos.

Figura 12: Exemplos de observação na Rua Paulo Barbosa e na Avenida Tiradentes.

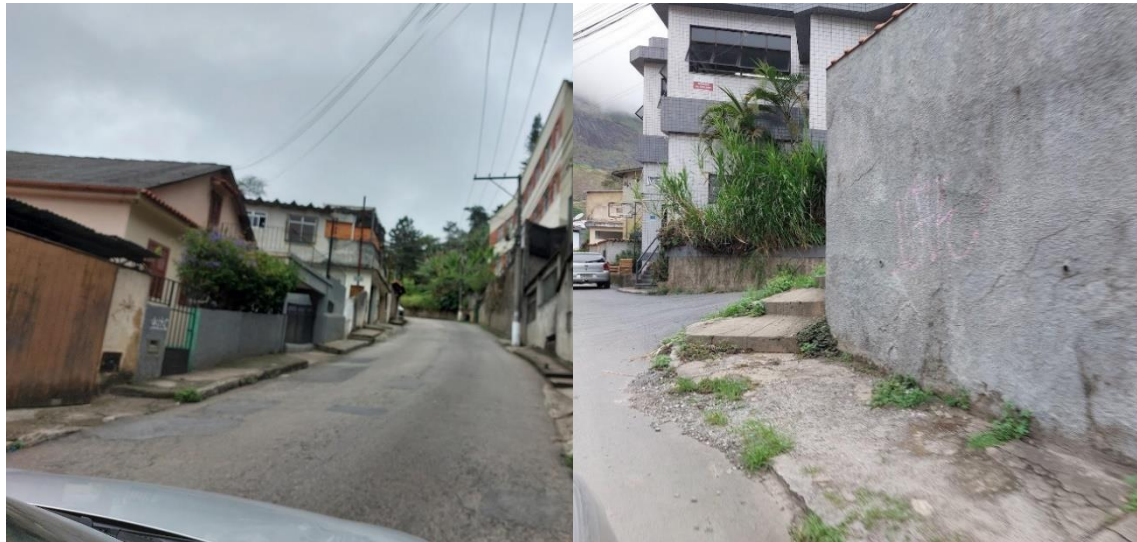
Devido à condição de topografia acidentada de Petrópolis, o item “Conforto” obteve baixa avaliação em função da presença constante de desníveis abruptos nas calçadas, o que prejudica a circulação principalmente de Pessoas com Deficiência, crianças e idosos. As condições do pavimento, em geral, também foram tidas como insatisfatórias apresentando rachaduras ou trechos com pavimento inexistente, conforme é possível verificar nos registros fotográficos expostos na Figura 14 e na Figura 14.

Figura 13: Exemplos de observação na Estrada da Saudade e na Rua Pedro Elmer.

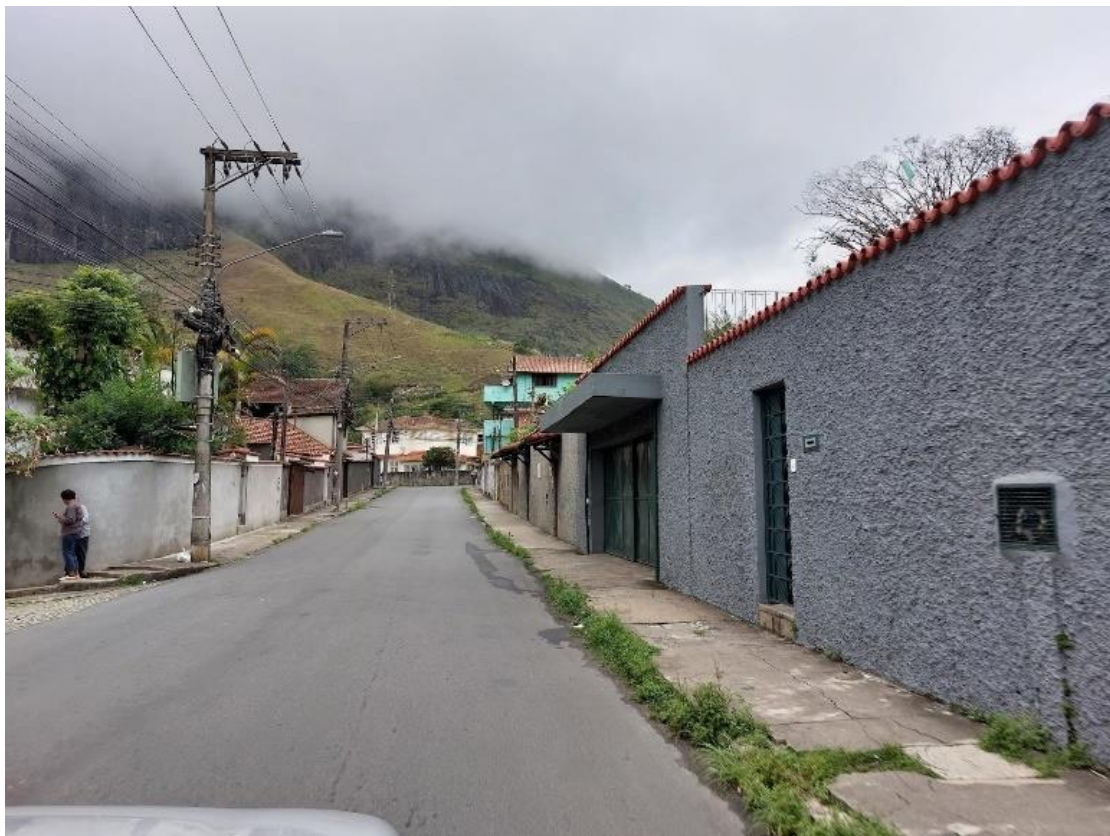
Figura 14: Exemplos de observação na Rua Bernardo Vasconcelos.

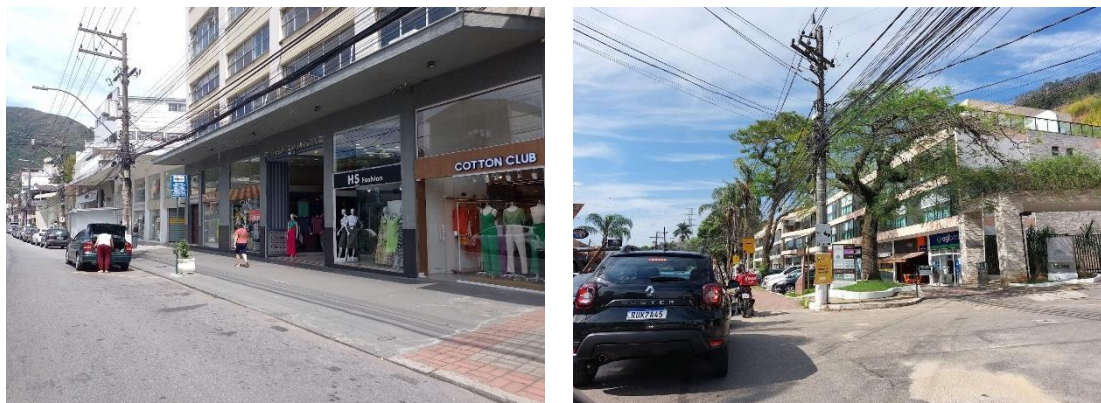
Por último, o critério “Atratividade visual” obteve a melhor avaliação dentre os demais critérios avaliados. Deve-se, em parte, pelo próprio critério de seleção das vias para o levantamento em campo, que considerou, além do perímetro de influência dos terminais (raio de 1km) e a classificação viária (arterial ou

coletora), a concentração de serviços urbanos essenciais como comércio, escolas ou atrativos como parques e áreas de lazer de importância, dentre outros (Figura 15).

Figura 15: Exemplos de observação na Rua Tereza e na Estrada União e Indústria

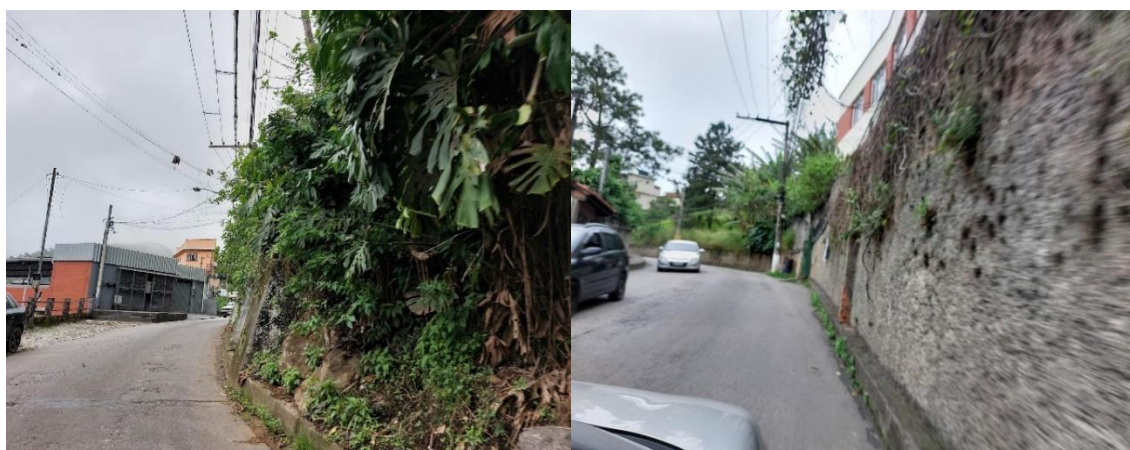
Sob a perspectiva das calçadas com as piores avaliações, destacam-se, no entorno do Terminal Itamarati, a Estrada da Saudade onde identificou-se longo trecho sem calçada (Figura 16), obtendo a nota "0" em todos os critérios, e trecho em que a calçada estava presente apenas em um lado da via. A inexistência ou alternância do lado da calçada também foi identificada na Rua Pedro Elmer conforme a presença de obstáculos naturais como barrancos e pedras, ou muros altos de arrimo (Figura 17). A Rua Quissamã e a Rua Bernardo Proença apresentaram trechos com calçadas estreitas, sem pavimentação e com carros estacionados em cima da calçada (Figura 18 e Figura 19).

Figura 16: Exemplos de observação na Estrada da Saudade.

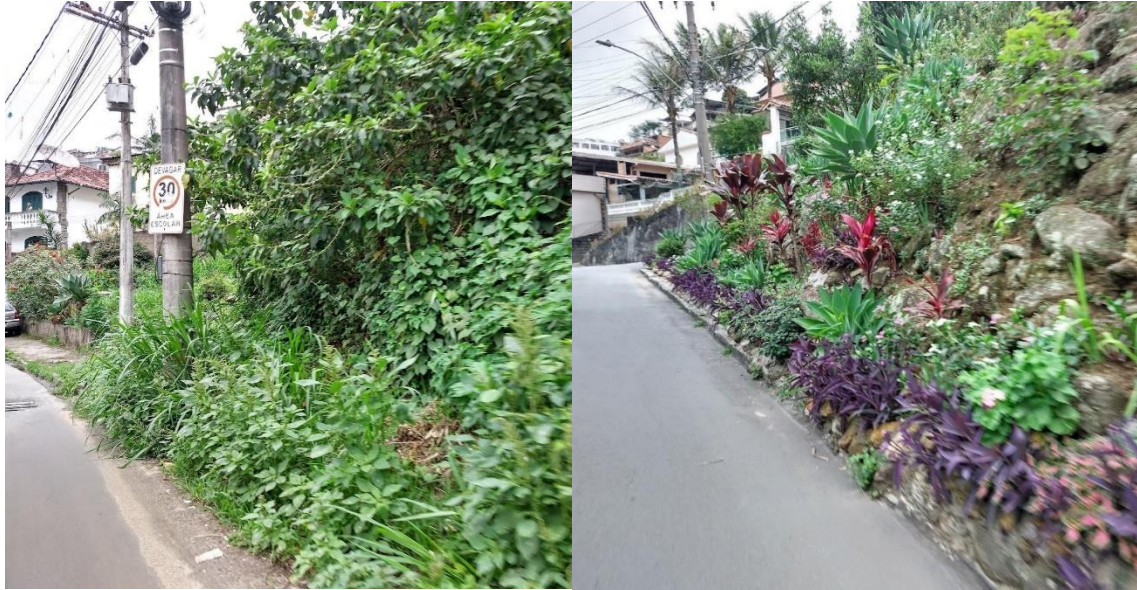
Figura 17: Exemplos de observação na Rua Pedro Elmer

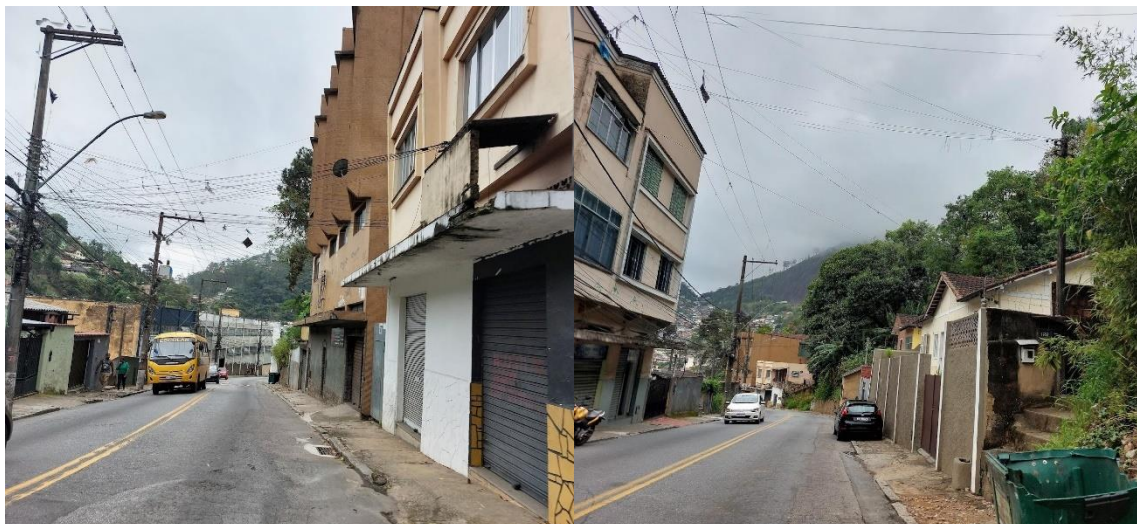
Figura 18: Exemplos de observação na Rua Quissamã

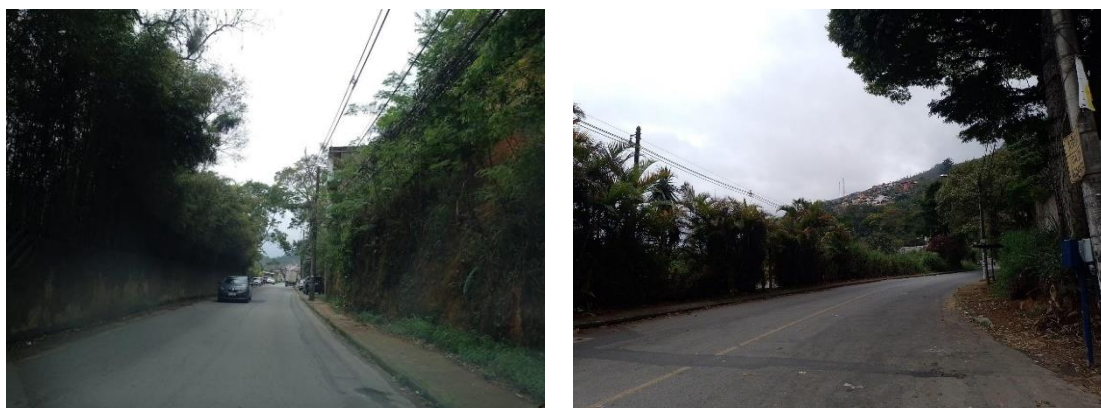
Ainda, em diversos trechos de calçada no entorno do Terminal Corrêas, compreendidas nas vias Estrada Mineira e Estrada União e Indústria, têm-se exemplos da realidade de calçadas descontinuadas por falta de calçamento (calçadas inexistentes), má conservação (desníveis e buracos), avanço da vegetação e fachadas que criam ambientes inóspitos aos pedestres (muros altos e barrancos). A Figura 20 dispõe dos registros fotográficos que apontam estes tipos de situações na Estrada Mineira.

Figura 20: Exemplos de observação na Estrada Mineira

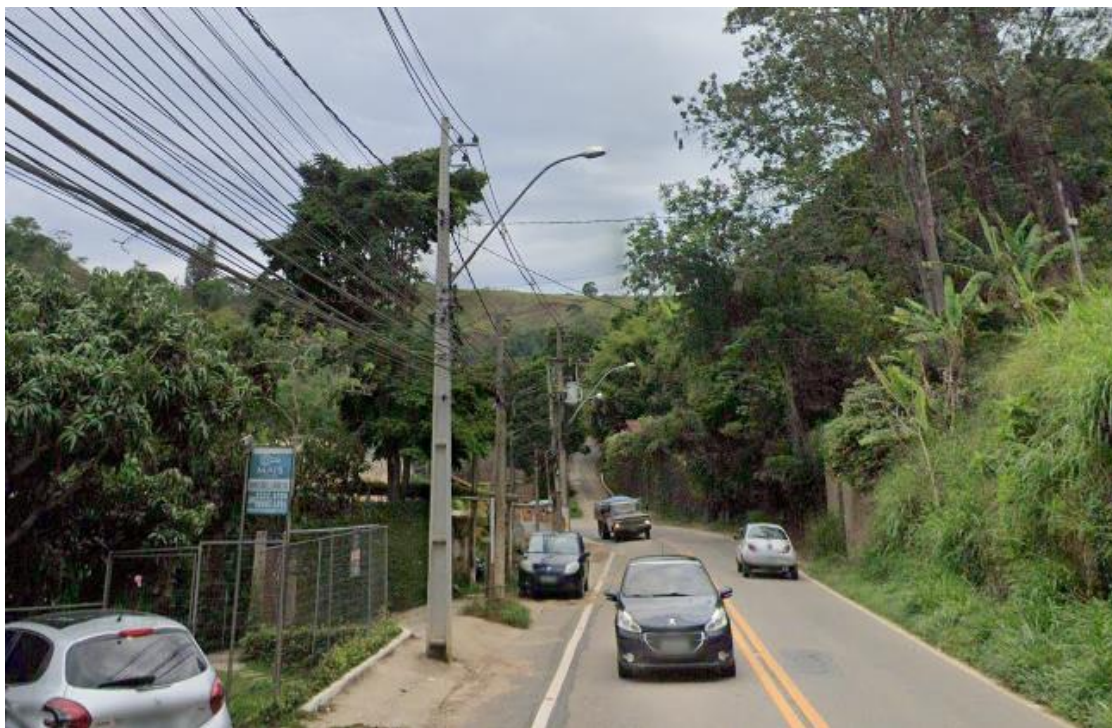
No entorno do Terminal Itaipava, a Estrada Philúvio Cerqueira Rodrigues apresenta calçada com boa estrutura somente até uma distância de cerca de 200 metros do terminal, após este trecho a calçada é inexistente com as construções avançando sobre o acostamento da via (Figura 21).

Figura 21: Exemplo de observação na Estrada Philúvio Cerqueira Rodrigues
